# Seminario tecnico

*Un caso di interazione viadotto-frana*

*Ing. Nicola Migliore*  
*Tecne Gruppo Autostrade per l'Italia*

*10 Maggio 2024*

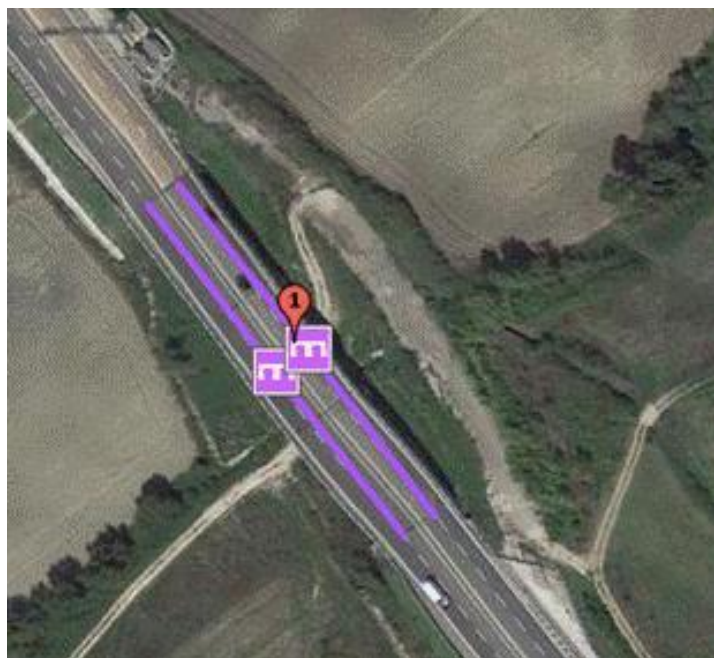
A seguito di un **movimento franoso**, avvenuto nell'ottobre del **1970**, che ha interessato la spalla sud ed il rilevato autostradale, sono stati effettuati lavori di consolidamento.

Negli **anni '90** è stato predisposto un ulteriore progetto di stabilizzazione a seguito di ulteriore dissesto localizzato.

Il viadotto è stato infine oggetto nel **2012** di interventi di ripristino corticale riguardanti le travi di bordo di ciascun impalcato, i piedritti delle pile, i muri delle spalle.

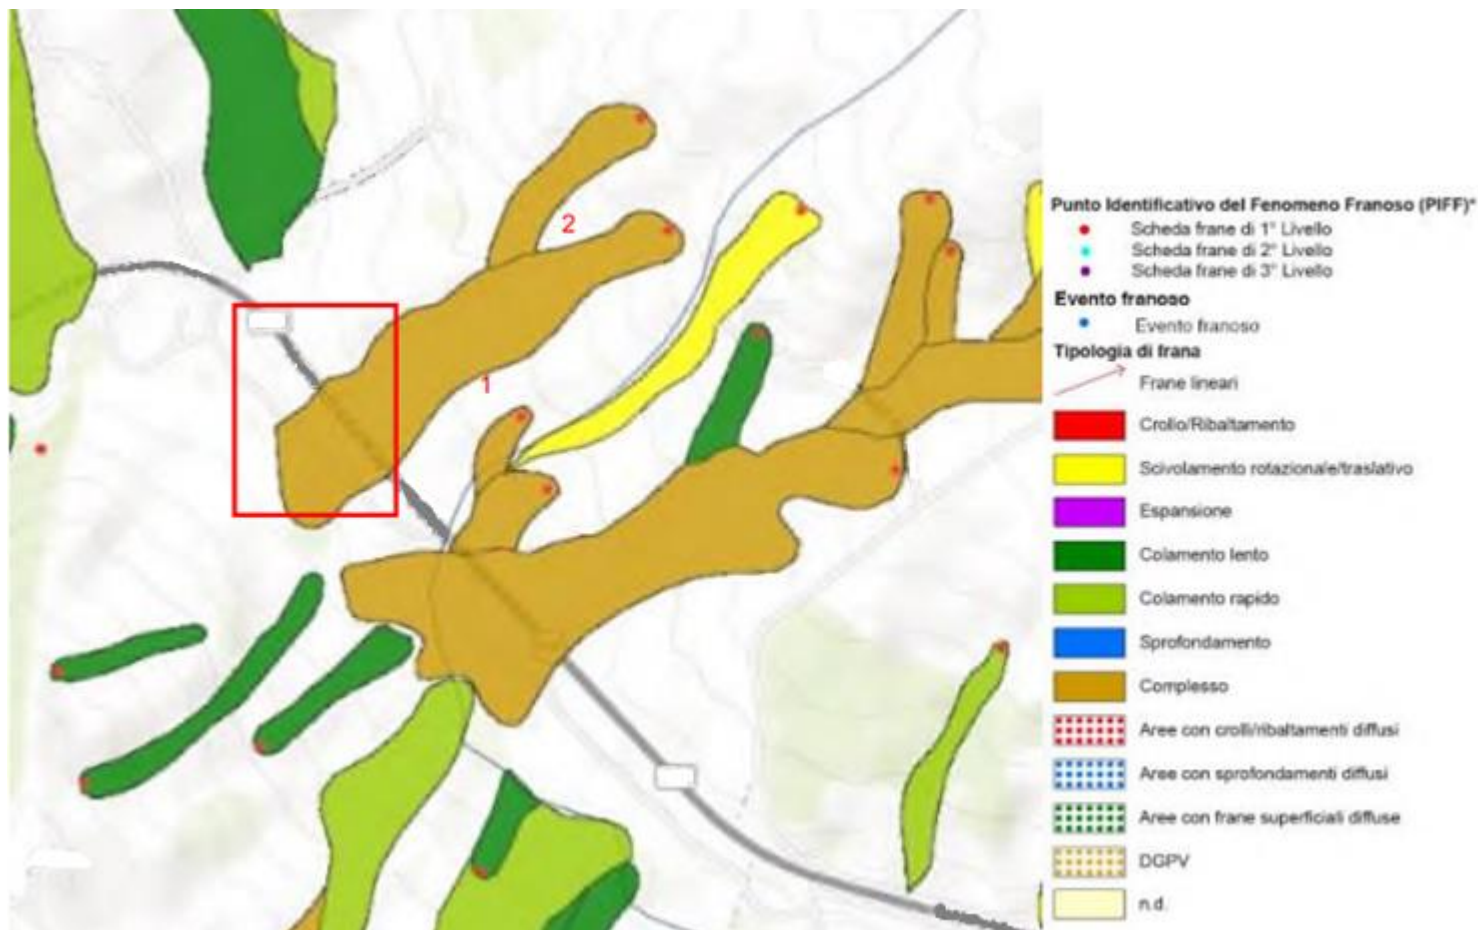
Area classificata tipologia di movimento **complesso**

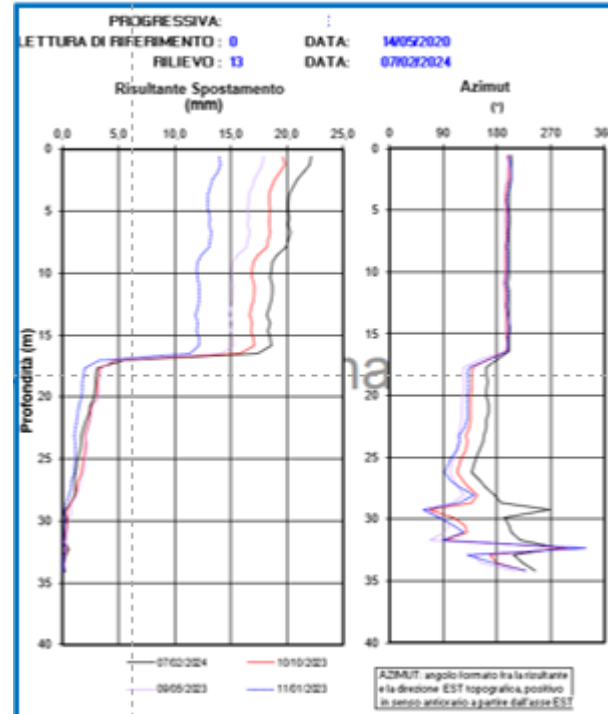
SL1 Spalla lato sud

Superficie di scorrimento  
16 – 17 m

Sub-strato  
argilliti/ argille  
marnose

Copertura in  
frana argille  
limose

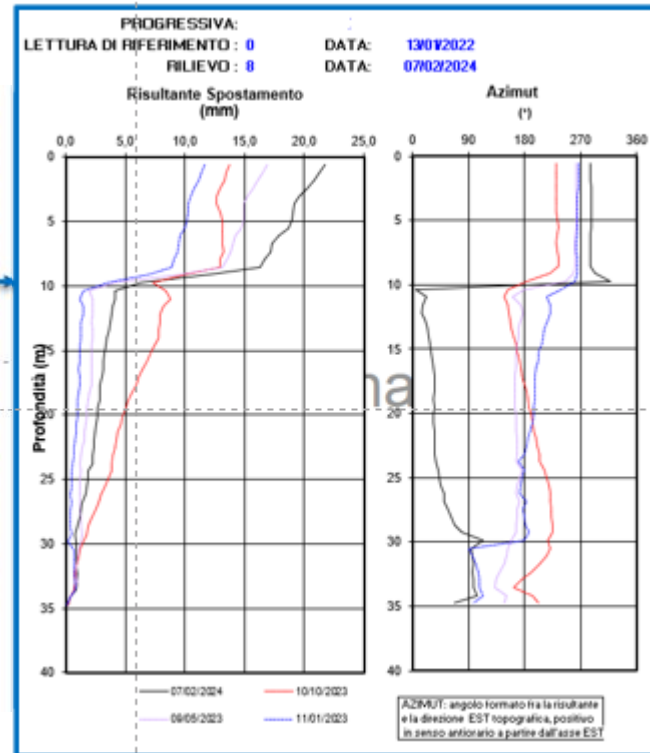
SL6 - Pile

Superficie di scorrimento  
10 – 11 m

Sub-strato argilliti/ argille marnose  
Copertura in frana argille limose  
10 m

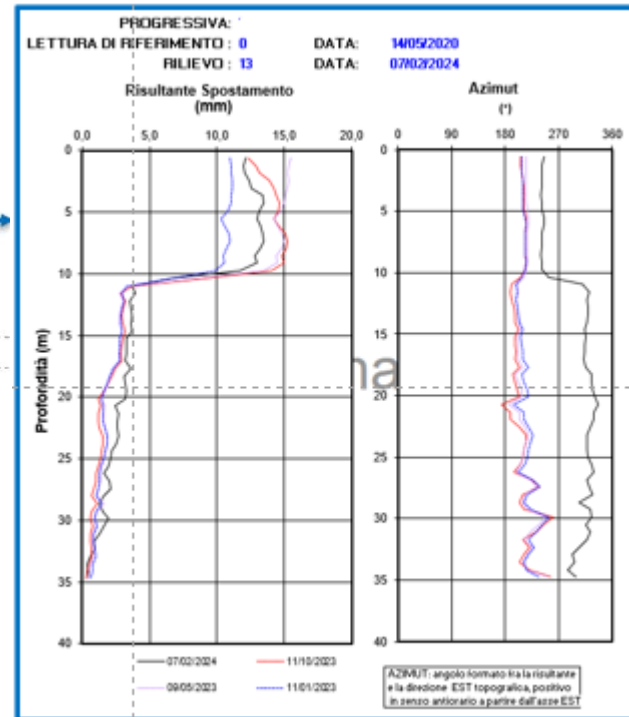
SL2 – Spalla lato nord

Superficie di scorrimento  
10 – 11 m

Sub-strato argilliti/ argille marnose ← Copertura in frana argille limose →  
10 m

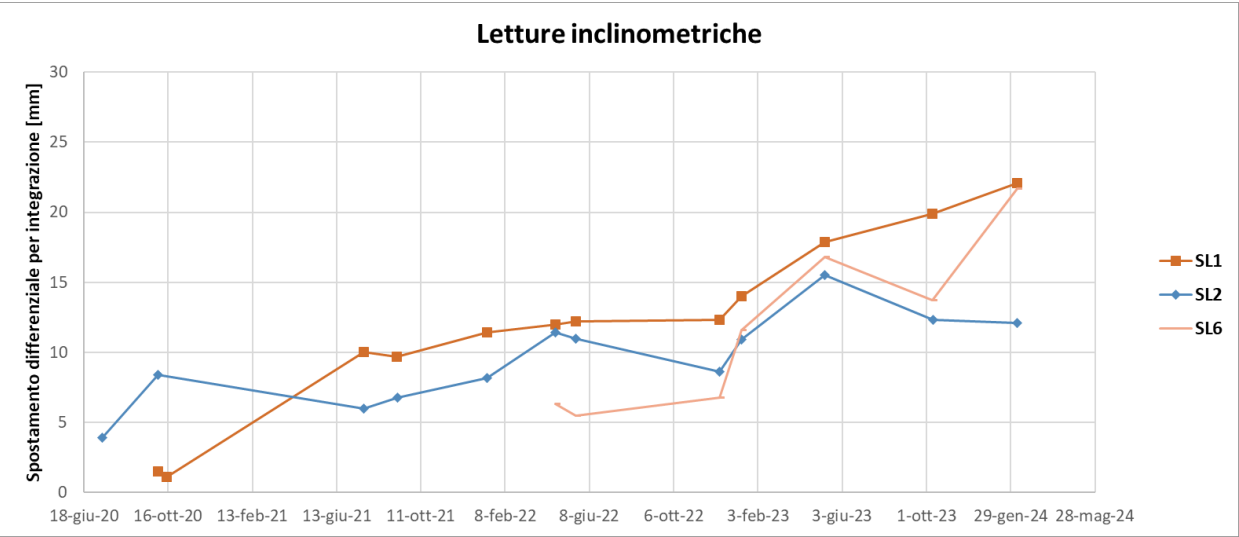
**Monitoraggio inclinometrico (Spostamento differenziale per integrazione a p.c.)**

- Nonostante l'evidenza degli spostamenti del movimento di versante (rilevato dagli inclinometri), il monitoraggio in continuo degli spostamenti della struttura mostra che la struttura è ferma.
- Nell'ambito del progetto di adeguamento sismico del viadotto comunque è stato considerato l'effetto degli spostamenti sulle fondazioni al fine di dimensionare interventi di protezione.
- L'applicazione dei diversi sistemi di monitoraggio è fondamentale, poiché ci permette attraverso l'incrocio dei risultati, di accrescere il nostro grado di sensibilità e conoscenza dell'area per poter attuare gli opportuni interventi calibrati sulla diversa disponibilità dei sistemi di misura.
