# **Progetto monitoraggio innovativo con la tecnologia in fibra ottica per la parete rocciosa del Santuario della SS Trinità di Vallepietra**

Nuovi sviluppi nel monitoraggio dei versanti in frana: esempi applicativi nella pratica progettuale

# Rilievo geostrutturale: Aerofotogrammetria da drone

# **Nuovi sviluppi nel monitoraggio dei versanti in frana: esempi applicativi nella pratica progettuale**

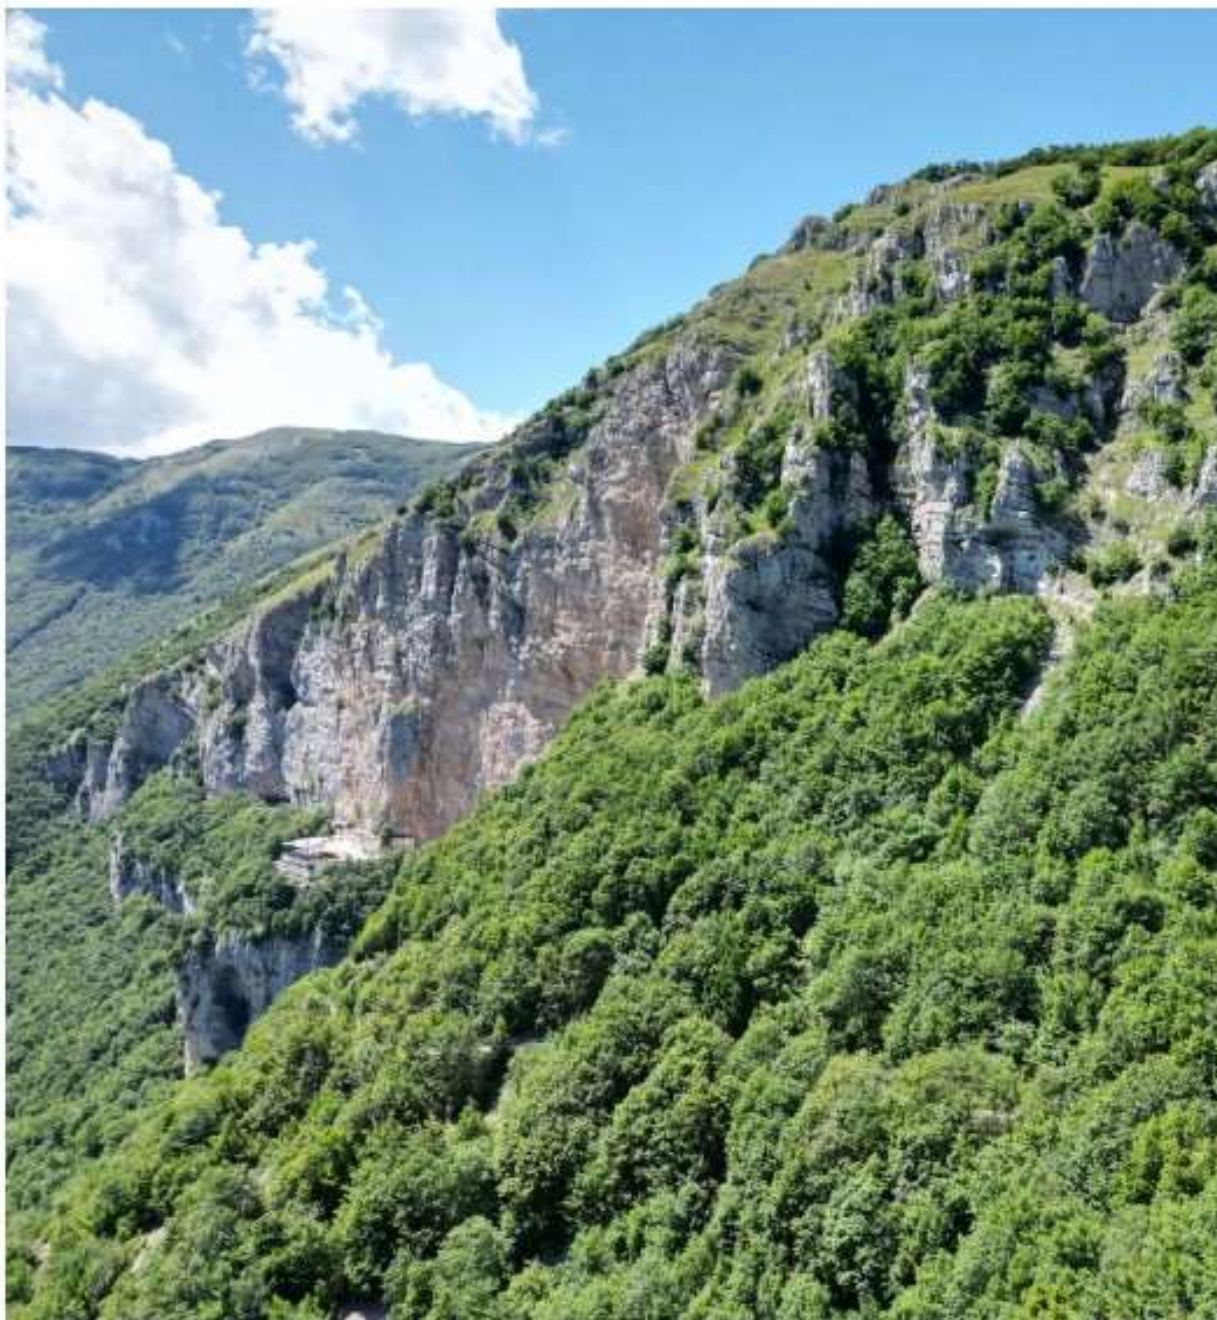
*Figura 5: Veduta del Santuario della Santissima Trinità (Immagine acquisite durante la ripre:*

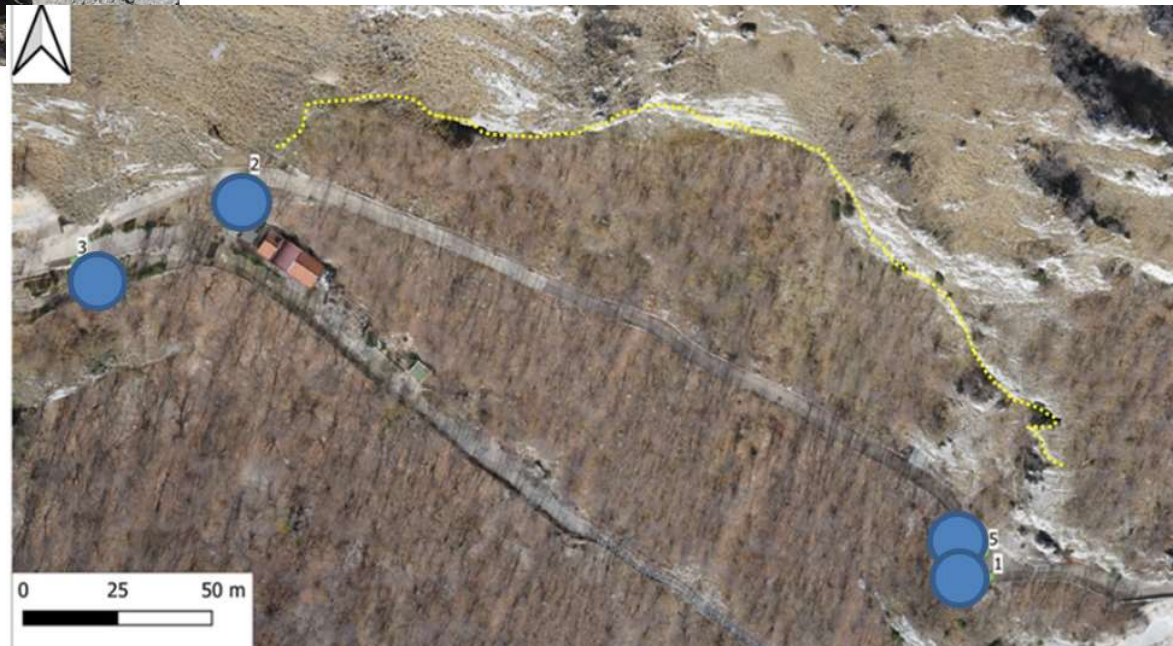
# Rilievo geostrutturale: Laser Scanner terrestre

Sensore LASER modello Stonex X300 (ISPRA)

- distanza massima di acquisizione di circa 300m.
- fotocamera integrata con 5 Megapixel
- campo visivo orizzontale di 360° e verticale di 90°
- velocità di lettura 40000 pts/s

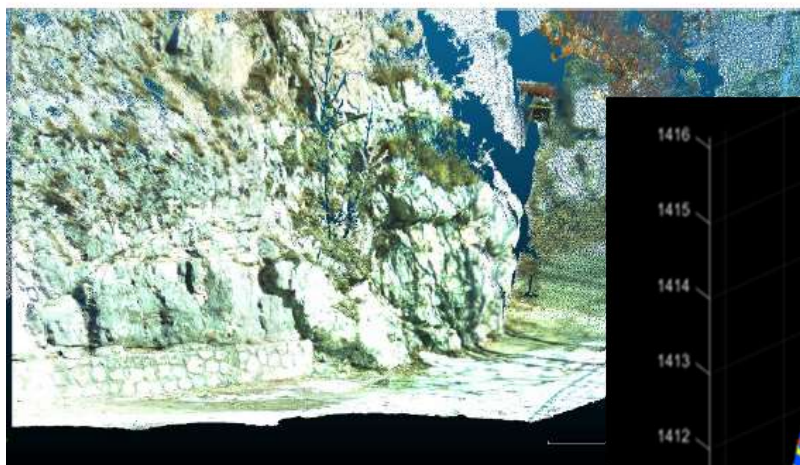
Estrazione, per ogni nuvola di punti, di finestre di analisi (box)

Analisi geostrutturale automatica tramite software open source

*Discontinuity Set Extractor (DSE) (Riquelme et al., 2016)*

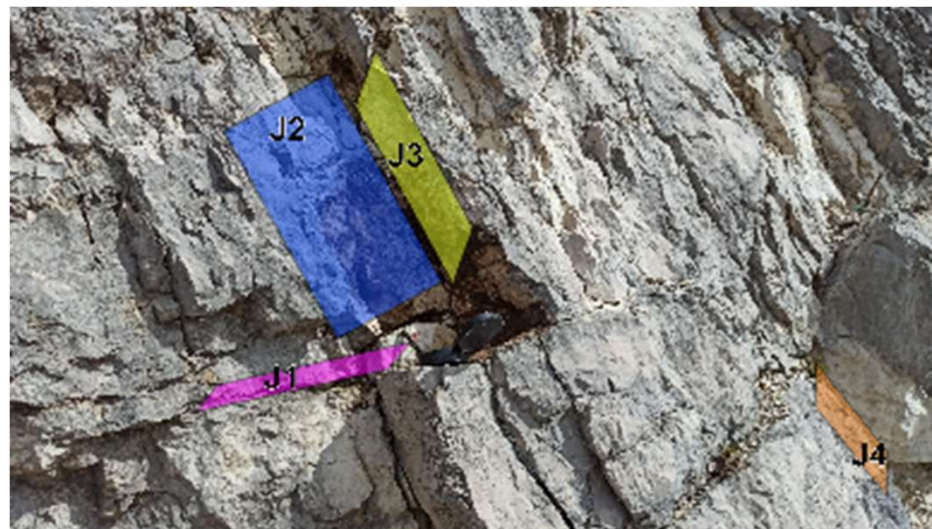
Confronto tra riconoscimento automatico e manuale delle discontinuità (ed orientazioni)  
Individuate 4 famiglie di discontinuità principali

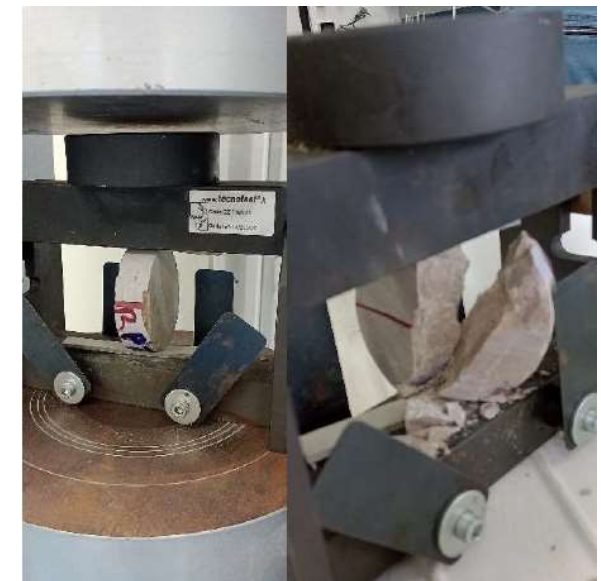
Prove di resistenza a compressione uniassiale (UCS)

Prove di resistenza a trazione indiretta (TI)

Campionamento: per UCS ortogonale a stratificazione, per TI trazione ortogonale a stratificazione

UCS: H/D tra 2.0 e 2.5 (ASTM D7012/04)

TI: H/D tra 0.20 e 0.75 (ASTM D3967/95)

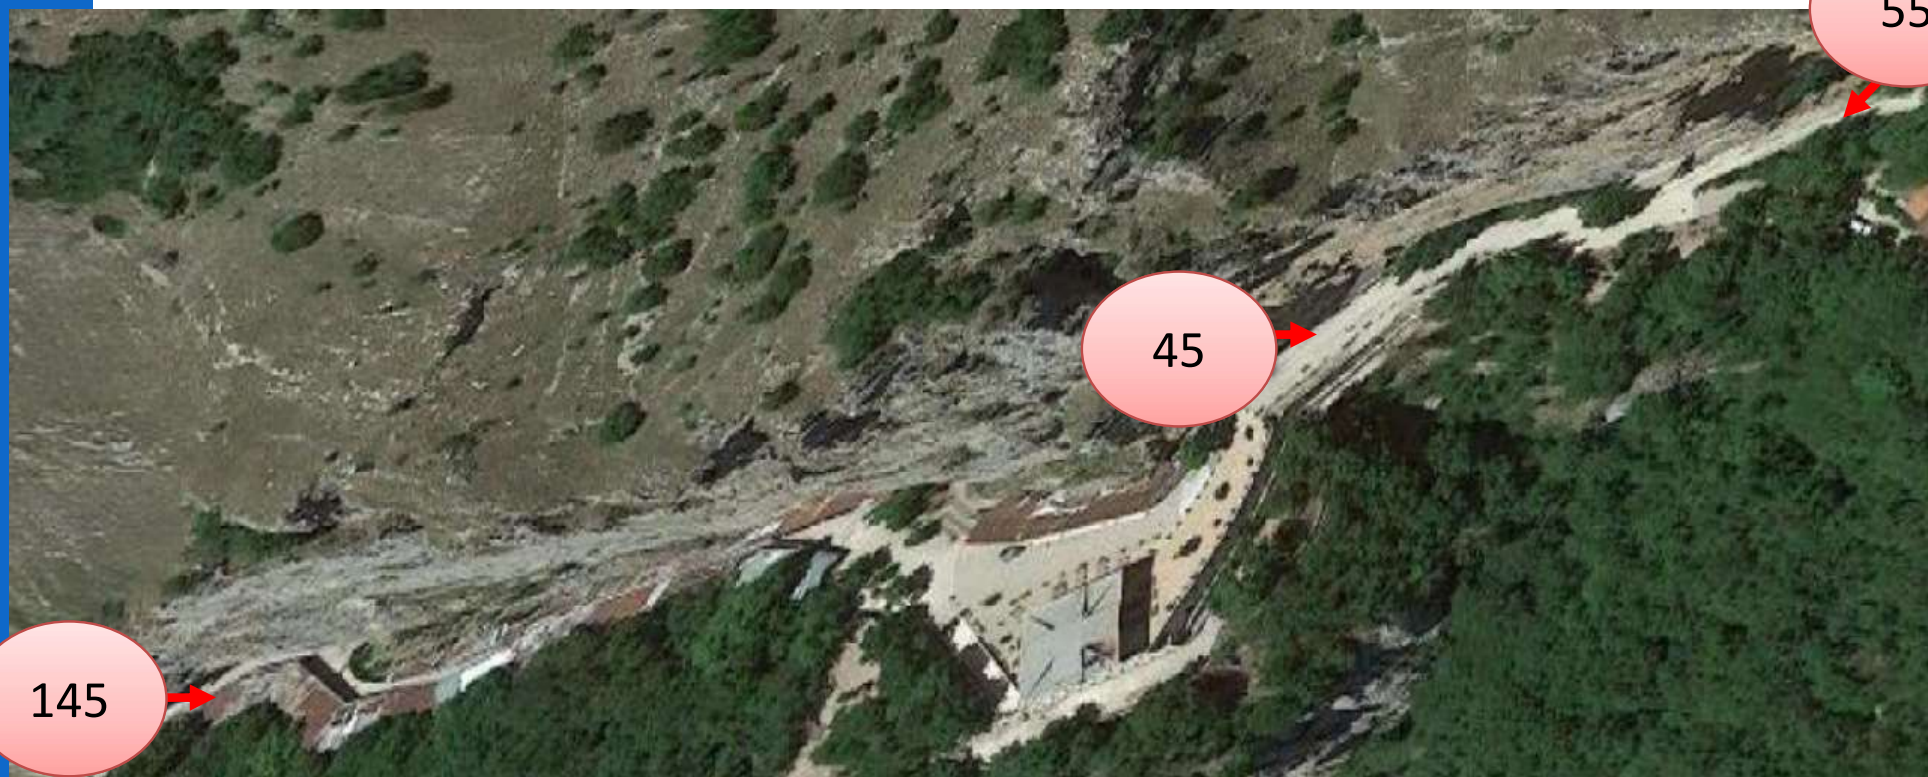
**Valori medi di resistenza a compressione (MPa)** nei differenti punti di recupero: l'area dell'intervento da monitorare è tra quelle con le resistenze a compressione più basse (stato dell'ammasso peggiore)

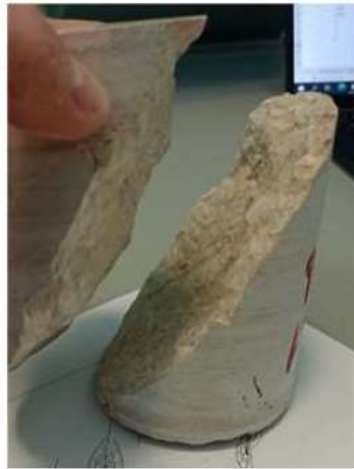
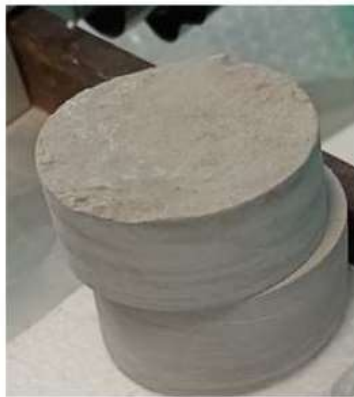
Prove di tilt test (*US Bureau of Reclamation*) su giunti rocciosi prelevati in parete e preparati in laboratorio con sega diamantata (giunti lisci)

Valutazione a ritroso del JRC (*Joint Roughness Coefficient*),  $\sigma_c$  valutato in situ

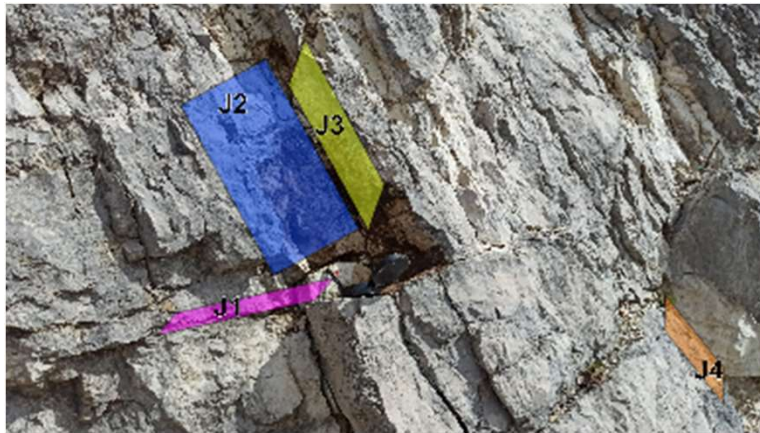
Analisi su elemento rappresentativo di volume

Caratteristiche geomeccaniche dedotte da prove di lab e sito

Caratteristiche geostrutturali dedotte dal rilievo in situ

**Conferma dei cinematismi di rottura (planare/cunei)**

**Stima delle dimensioni medie dei blocchi in caduta**

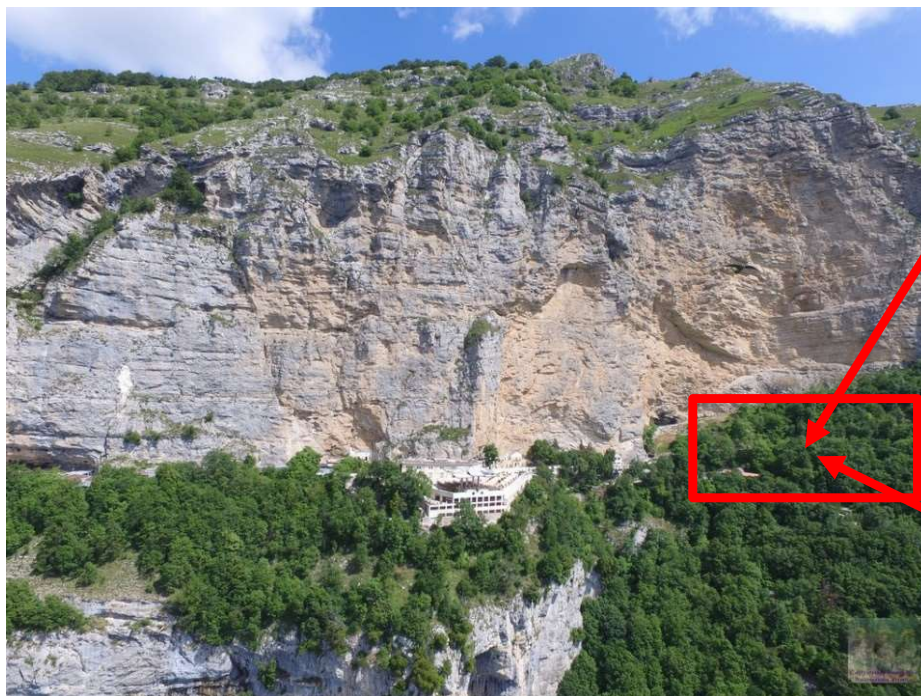
Scelta dimensioni e massa del blocco di «progetto» per traiettografie (dimensionamento e posizionamento barriere paramassi)

Date le singolarità geometriche e geomorfologiche, che contribuiscono ad aumentare le incertezze del modello geostrutturale si rende fortemente interessante e raccomandabile il **monitoraggio** delle stesse opere di mitigazione
