# Sistemi aeromobili a pilotaggio remoto Teoria, applicazioni e prospettive

*Acquisizione fotogrammetrica e termografica  
di un ponte ad arco*

**Ing. Nicola Marietti**  
CEO Alviewgroup  
*Ordine degli Ingegneri della Provincia di Roma*

*Roma, 21 novembre 2024*

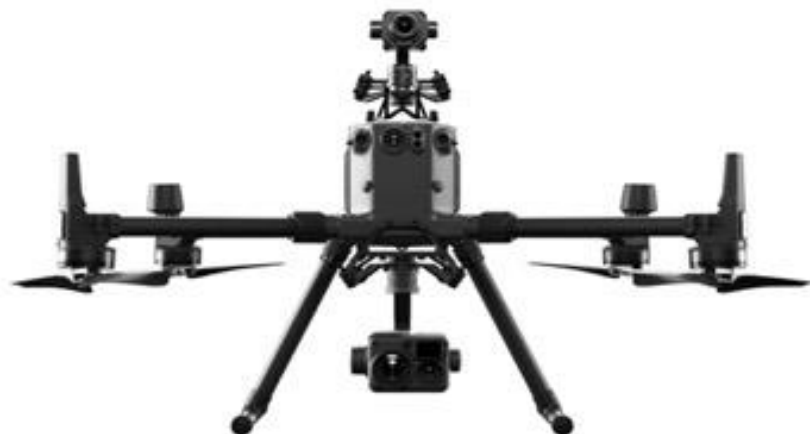
#### DJI M300 RTK

##### Multi Sensore

- P1 sensore Full Frame da 45 megapixel (8192x5460)
- H20T per acquisizione termica
- Alloggiamento "OnTop" per sensore
- Gnsr RTK Multicostellazione per il posizionamento dell'opera attraverso la materializzando di Marker per garantire un posizionamento georeferenziato dell'opera con errore vicino al millimetro

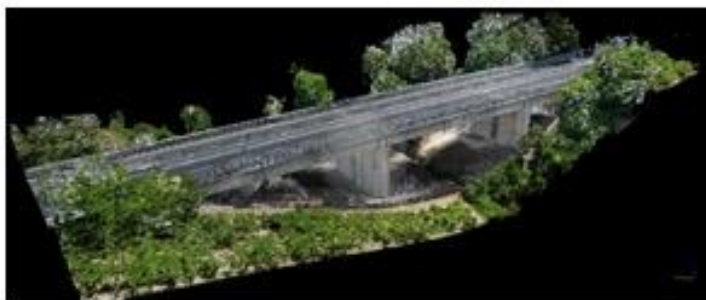
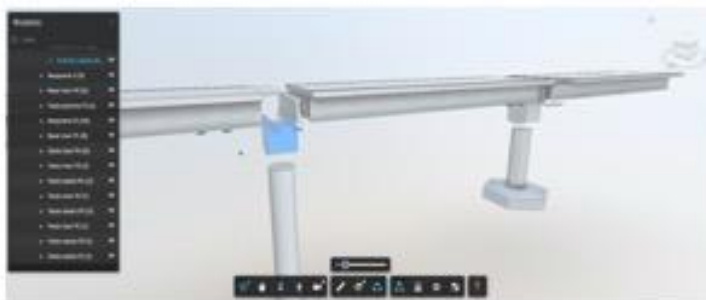
### Esempi di restituzione dal dato fotogrammetrico

Attraverso il rilievo fotogrammetrico riusciamo ad ottenere dati spaziali e metrici in modo molto **rapido e preciso** ottenendo un **Modello 3D** dell'elemento che contenga tutte le informazioni della struttura e texture necessarie per garantire un risultato a livello di GSD(ground sample distance) **inferiore al millimetro/pixel (0,5)**.

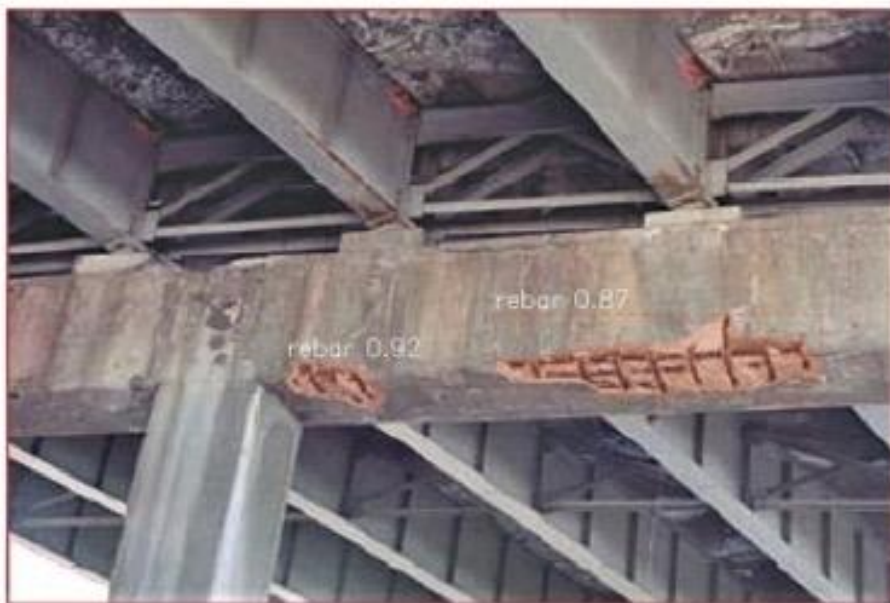
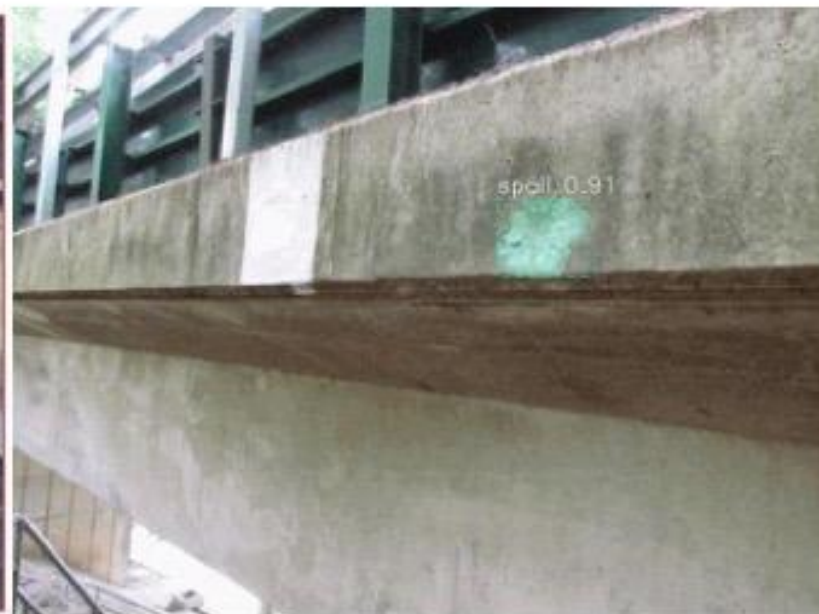
Valutazione difetti anche con applicazione di algoritmi per il riconoscimento automatico

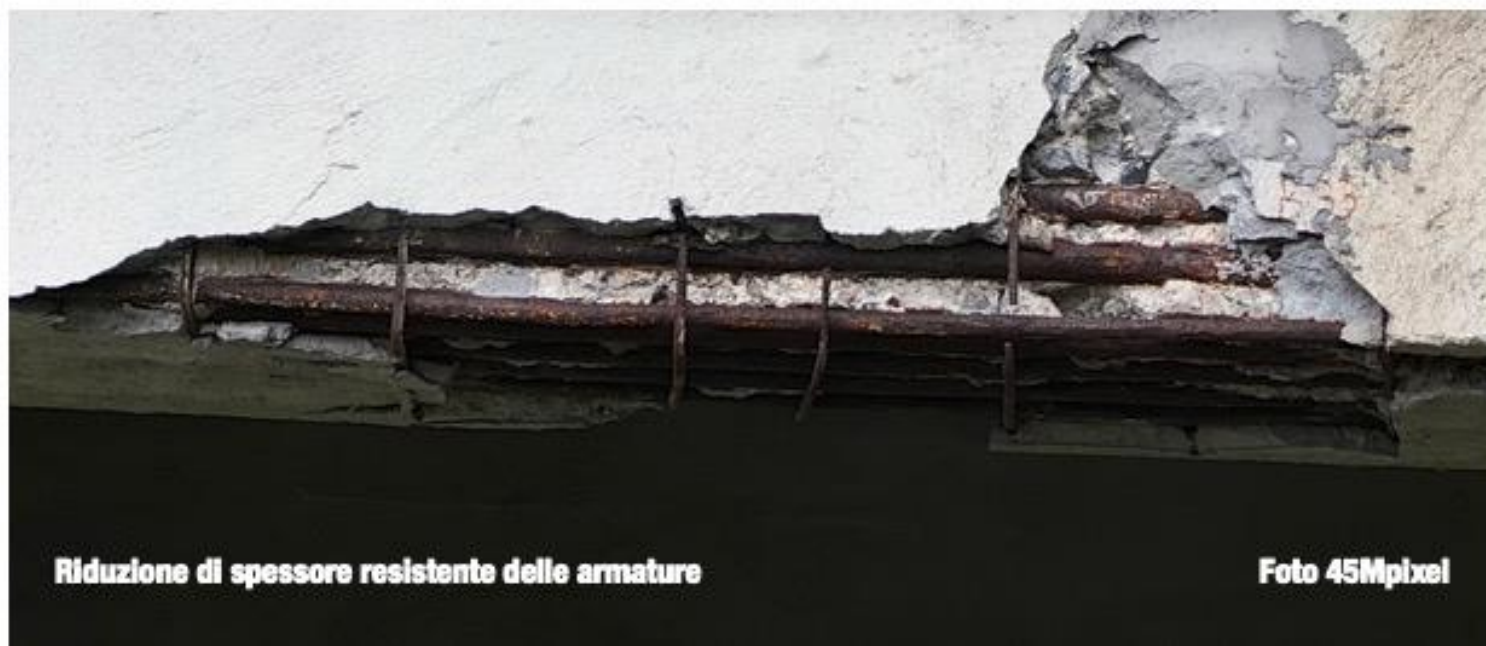
### Confronto tra misure e dato fotogrammetrico

Il processo fotogrammetrico ha restituito dati quantitativi dei difetti in linea con le misurazioni dirette
-
