LE TECNOLOGIE DI INDAGINI CONOSCITIVE

Esperienze Italiane di rilievi del sottosuolo con la tecnologia georadar 3D

Geol. Gabrio Romani

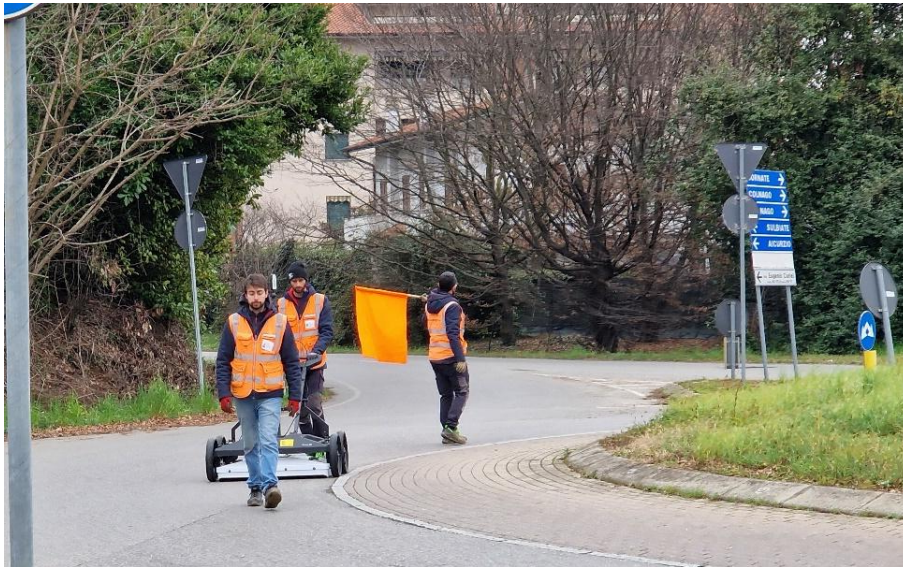
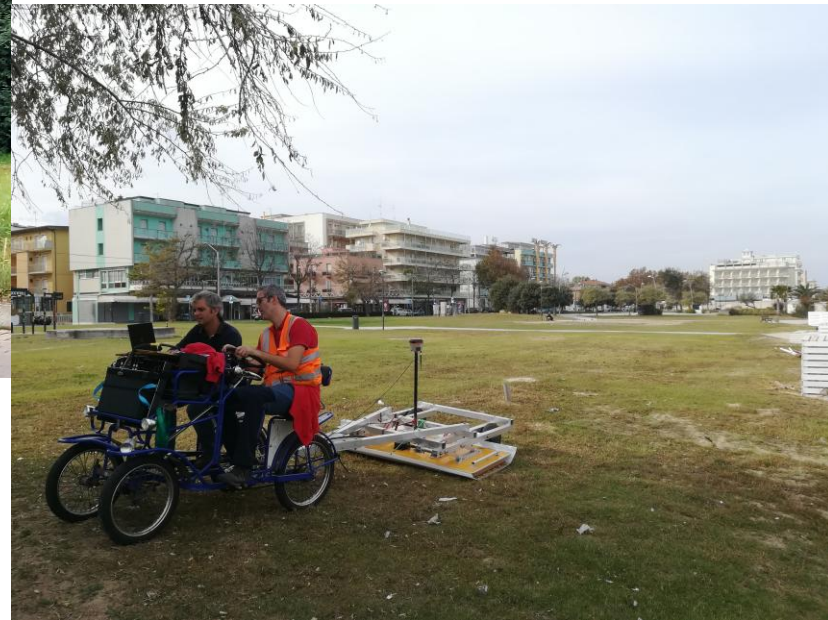
Acquisizione dati radar

Mappatura del sottosuolo e rilievo di sottoservizi e strutture interrato in area urbana

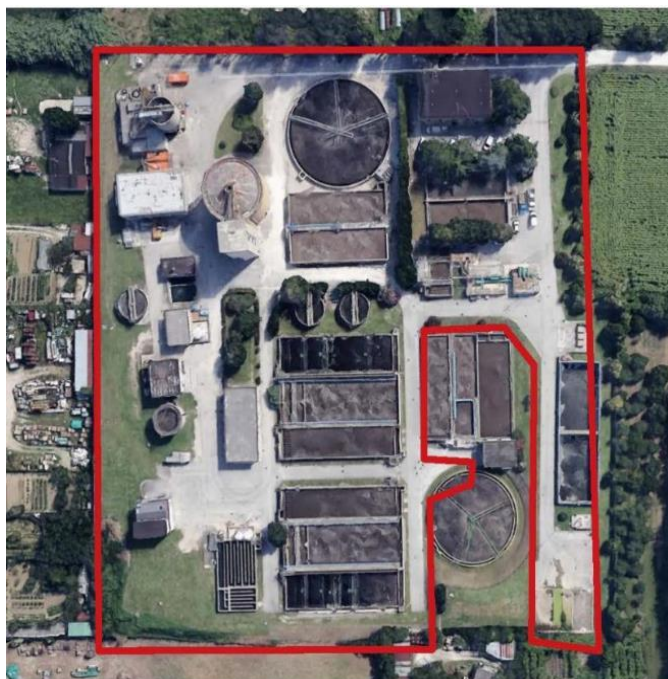
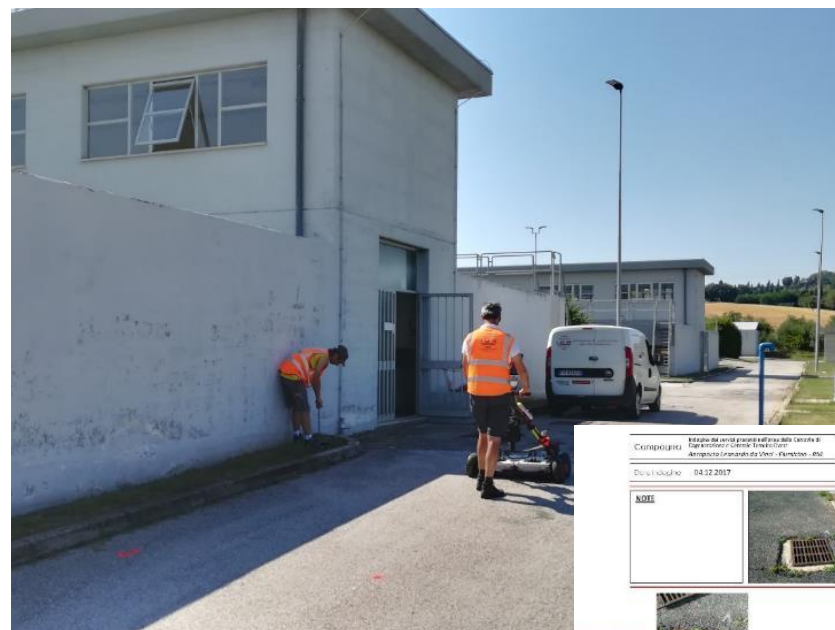
Mappatura del sottosuolo e rilievo dei sottoservizi e delle strutture interrato presenti nell'area di un Depuratore (circa 15.000 metri quadrati)

Acquisizione dati radar + censimento dei pozzetti

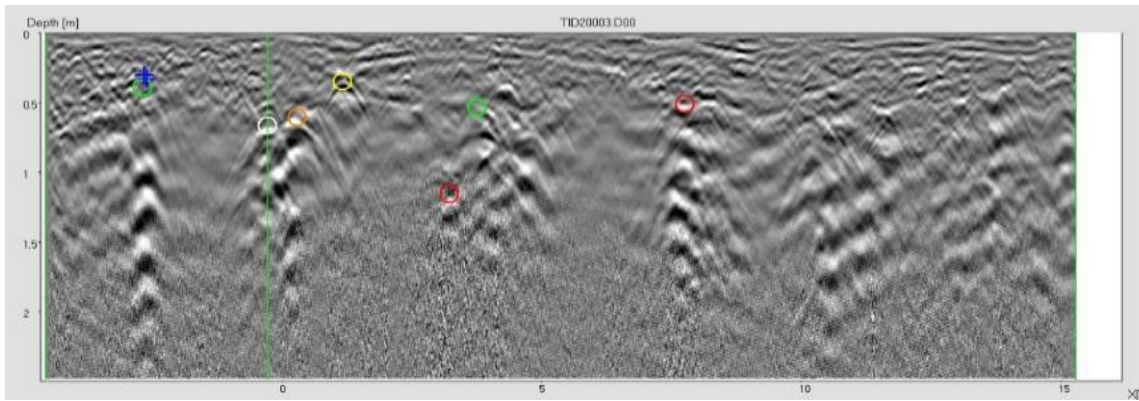
Interpretazione dati radar: Alta concentrazione di anomalie e target nel sottosuolo

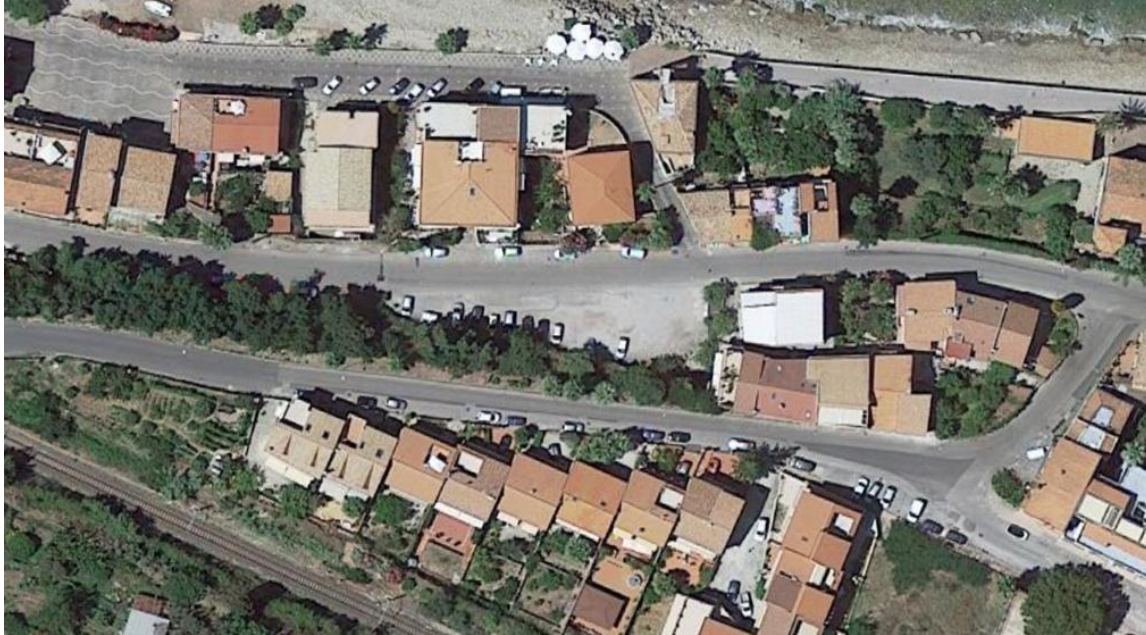
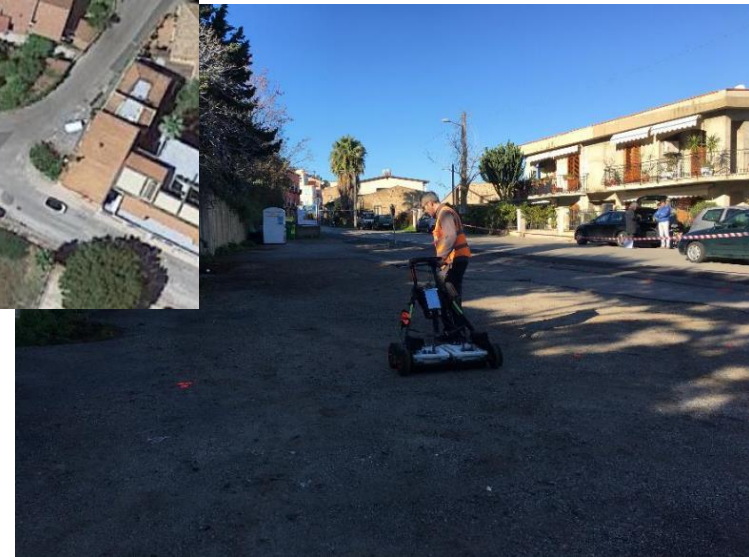
Campagna di indagine mediante Georadar finalizzata alla mappatura di sottoservizi, cisterne e strutture interrato presenti nell'area sede di un ex impianto di distribuzione carburanti, in vista della progettazione degli interventi di bonifica del sito.

L'estensione totale dell'area indagata è stata di circa 700 mq.

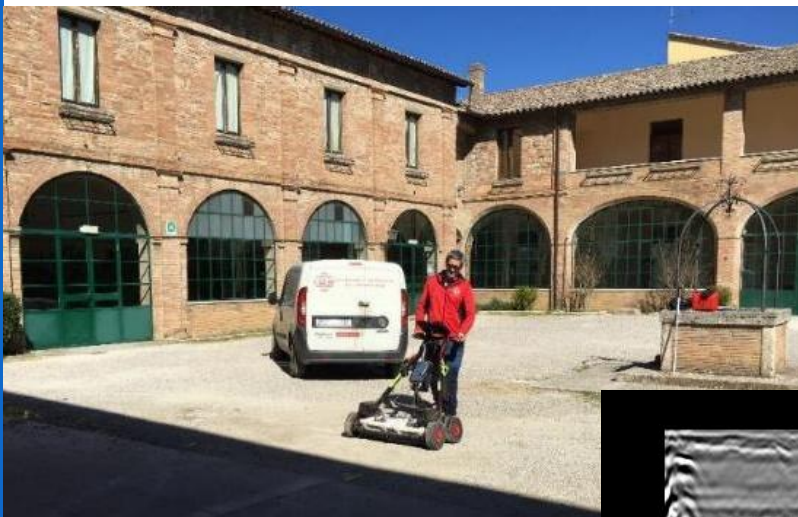
Analisi 3D di sezioni e tomografie

Indagine nel chiostro di un Monastero risalente al 1200, più volte rimaneggiato e convertito ad altre funzioni nel corso dei secoli.

Scopo dell'indagine è stato quello di rilevare e mappare manufatti, cavità e cisterne risalenti all'originale funzione dell'edificio.

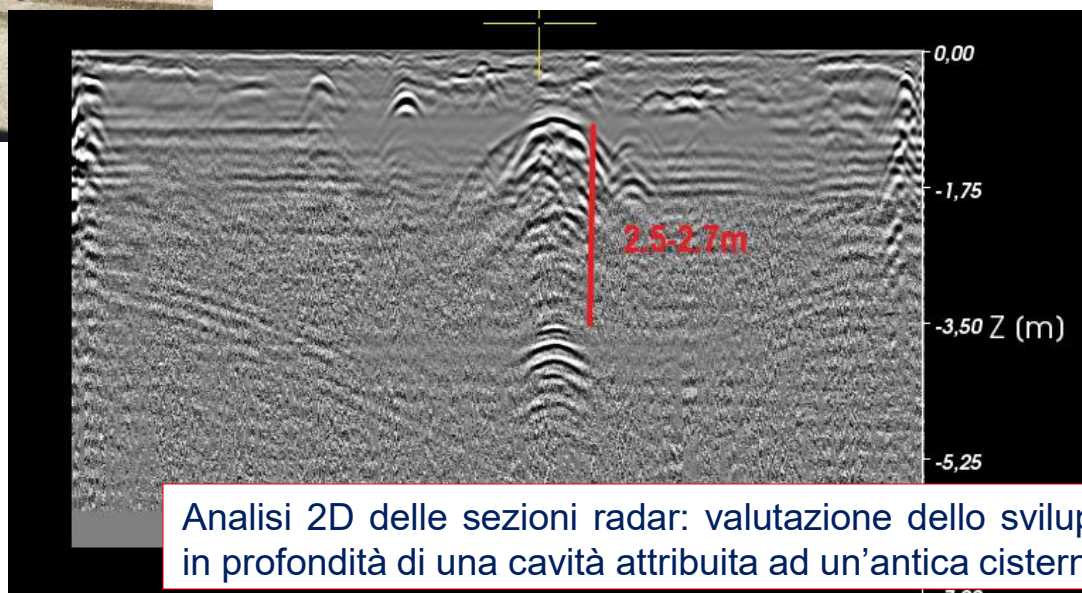
Analisi 2D delle sezioni radar: valutazione dello sviluppo in profondità di una cavità attribuita ad un'antica cisterna

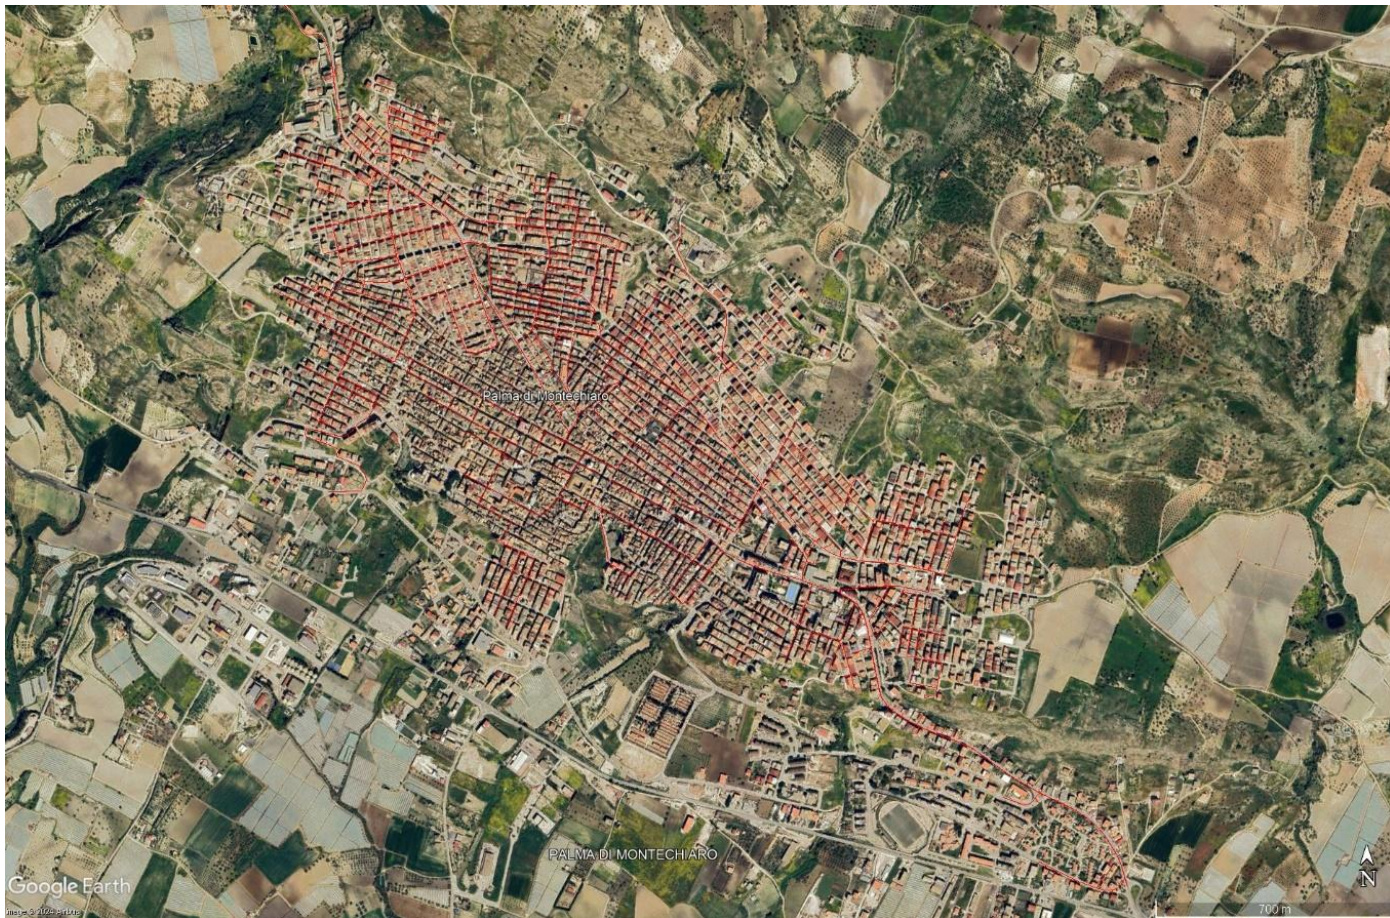
RILIEVO E GEOREFERENZIAZIONE DI CONDOTTE DEL GAS

Circa 55Km di linee di dorsale + circa 10km di allacci
Solo 4 giorni di acquisizione dati !!

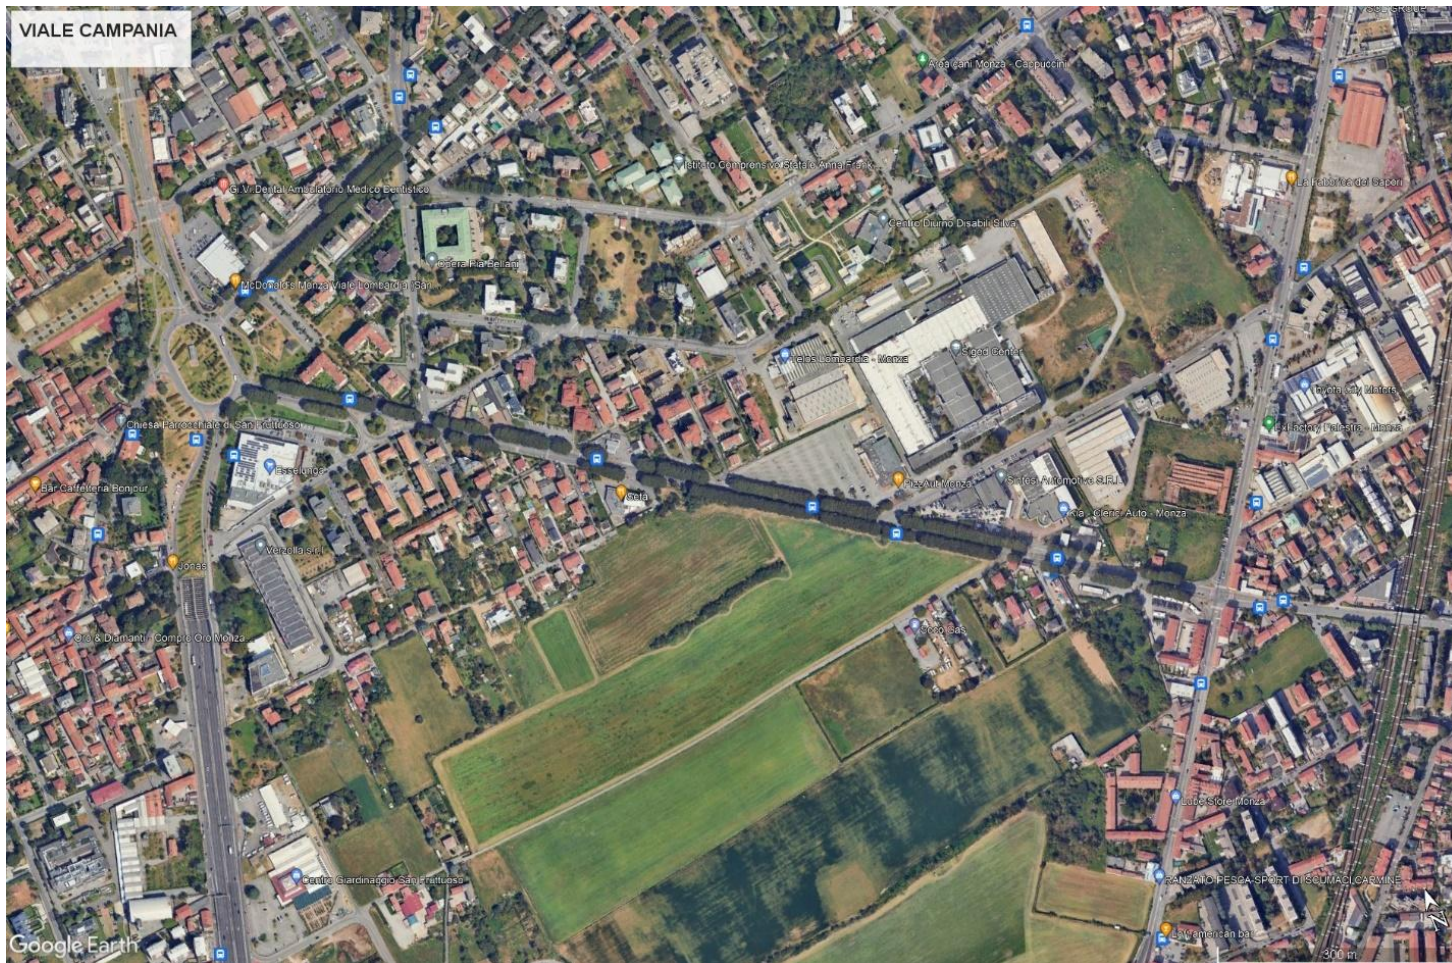
MONITORAGGIO CAVITA' VECCHIA FOGNATURA

Tratto di fognatura di circa 1,2Km

interna e valutare possibili differenti tecniche di risanamento/consolidamento dell'infrastruttura. Puntualmente, ogni mese, un geologo effettua inoltre dei passaggi con il georadar per controllare lo "stato di salute" di tutti i 1.200 metri di condotta.

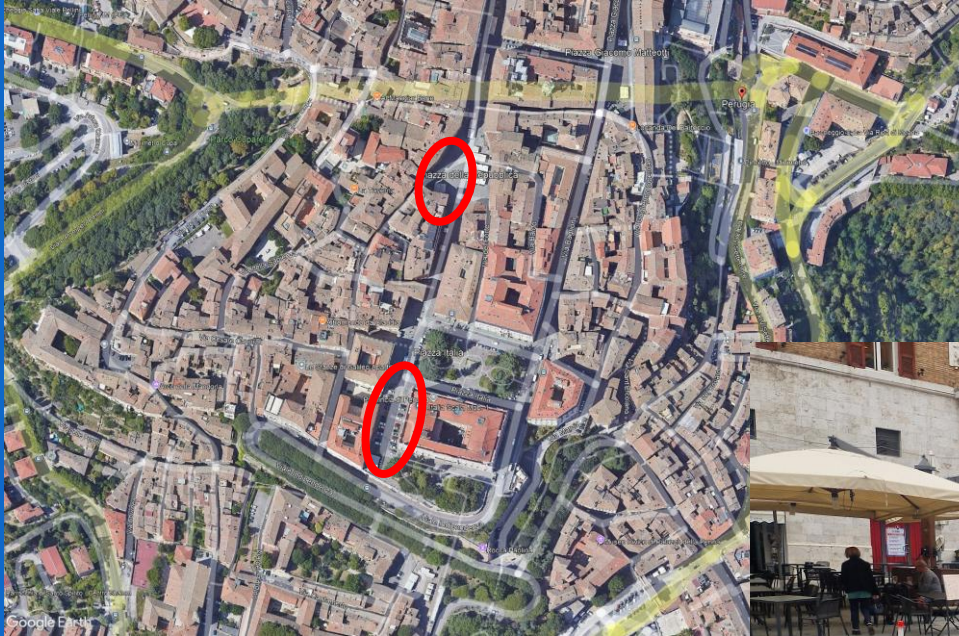
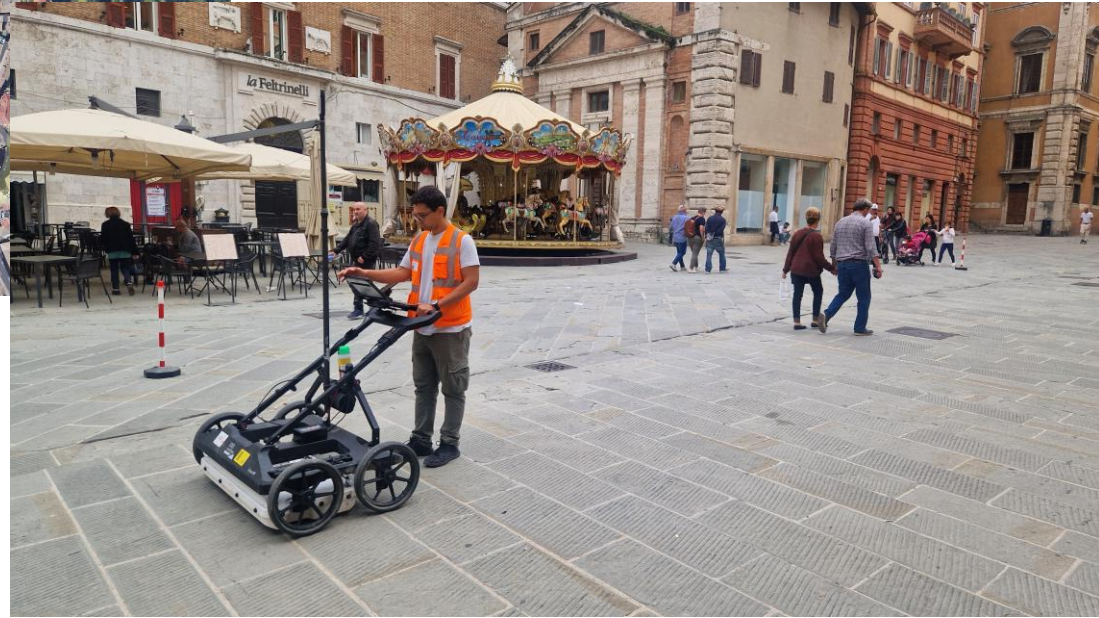
MONITORAGGIO CAVITA'

Indagine mediante Georadar finalizzata alla rilevazione della presenza di cavità in aree «sensibili», in cui dovrebbero essere installate strutture pesanti - Centro Storico di Perugia
