CORSO DI AGGIORNAMENTO  
**RISCHIO STRESS LAVORO CORRELATO E GESTIONE DEL FATTORE UMANO PER LA SSL**

**ANALISI DEGLI INCIDENTI, NEAR MISS ED ERRORI  
UMANI**

**3 – FTA dei casi reali**

Paolo Fioretti  
INAIL

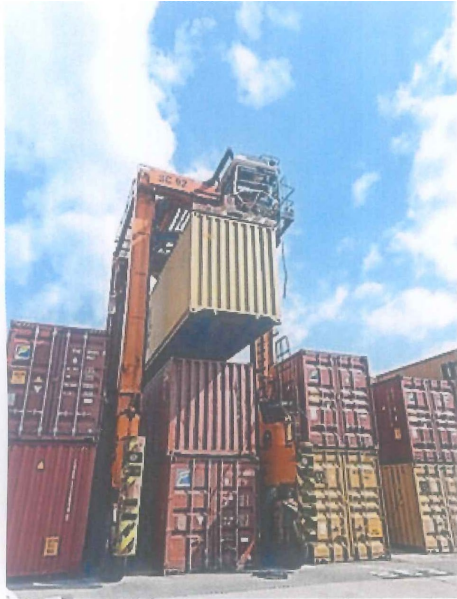
# CASO 1: ambito portuale sbarco container

Durante la manovra di ingresso nella linea di stoccaggio, un carrello «Straddle» urtava con il container che stava trasportando contro il container di sommità nella colonna di contenitori che avrebbe dovuto superare. Per effetto dell'urto lo spreader (la trave di aggancio e movimentazione dei contenitori) si è sollevato provocando il contatto con la parte inferiore della cabina, danneggiandola.

- Sollevamento non completo dello spreader prima dell'ingresso nella row;
- Scarsa visibilità posteriore durante la marcia indietro: il gruista vede solo il tetto del contenitore trasportato;
- Presenza di contenitori HQ (più alti del normale) nei primi slot della fila;
- Incompleta applicazione delle procedure operative che prevedono il sollevamento alla massima altezza prima dell'ingresso nella row;

- Nessun infortunio: l'operatore non ha riportato lesioni di alcun tipo;
- Danni strutturali importanti alla cabina del carrello «Straddle»;
- Contenitori HQ danneggiati e spostati dall'urto.

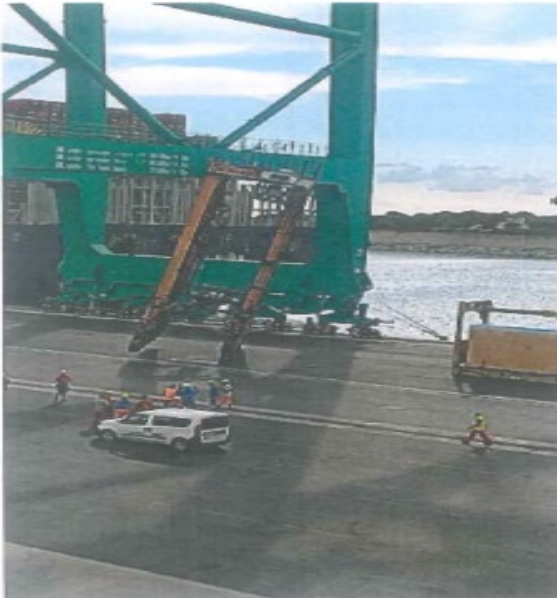
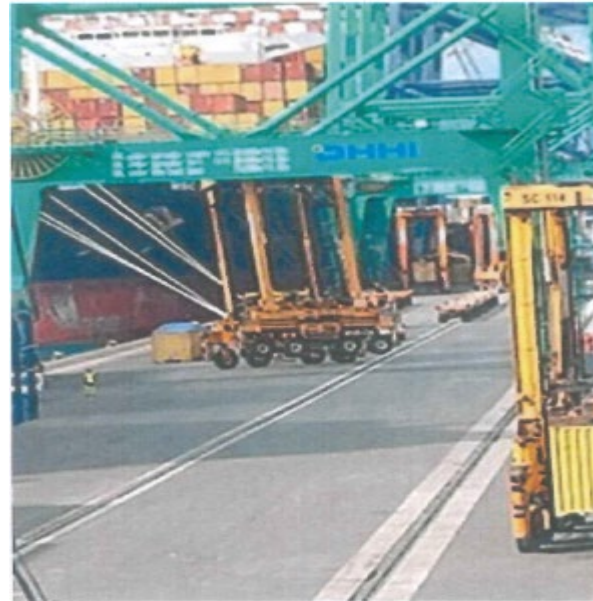
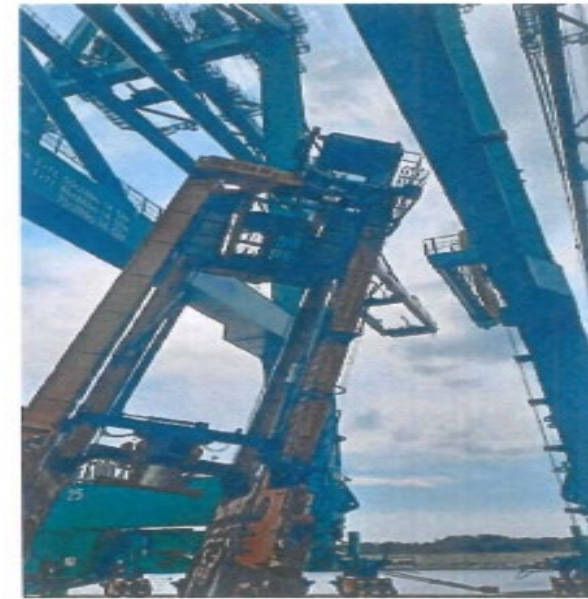
## CASO 2: ambito portuale sbarco container

La gru di banchina in traslazione a fine operazioni ha urtato uno straddle carrier (SCH) con la trave posteriore destra, causando il sollevamento del fianco destro dello SCH e lasciandolo in bilico sulle quattro ruote di sinistra. All'interno vi era il carrellista, esposto al rischio grave e immediato di ribaltamento

- lo Straddle Carrier si trovava in posizione non consentita dalla procedura operativa;
- La gru di banchina stava effettuando la traslazione senza adeguata assistenza del checker;
- Mancato coordinamento tra gruista, checker e carrellista.

- Nessun infortunio: l'operatore non ha riportato lesioni di alcun tipo;
- Danni al carrello «Straddle» limitati grazie al mancato ribaltamento;
- Nessuna conseguenza alla gru di banchina.

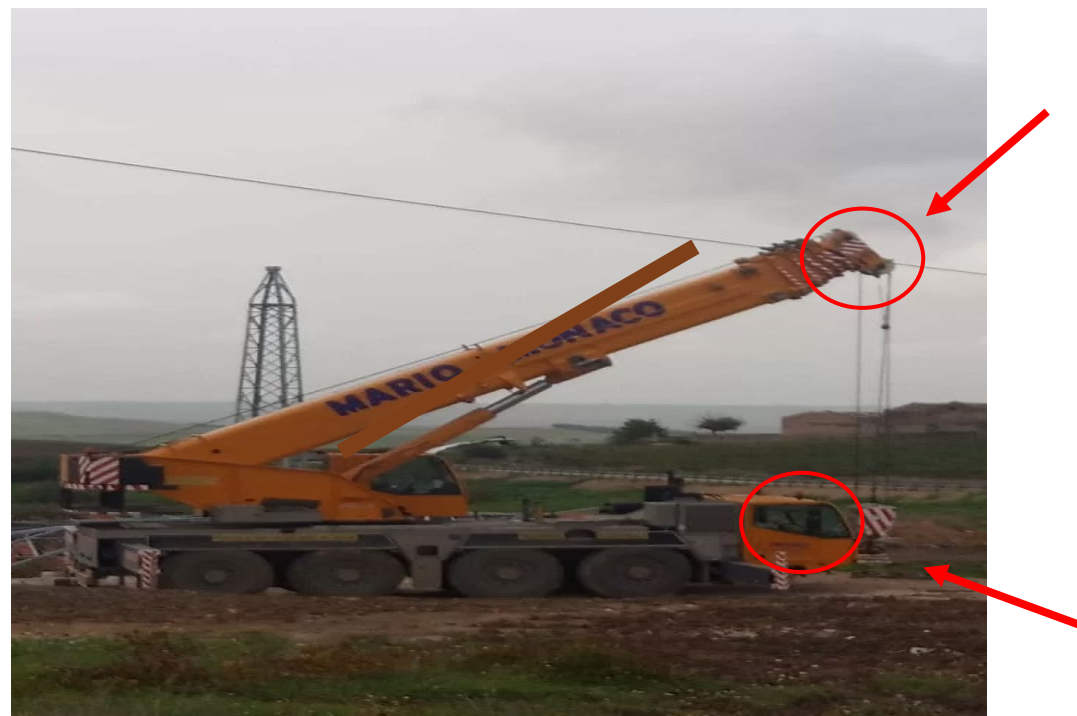
## CASO 3: ambito cantieristico per infrastrutture stradali

Durante la movimentazione della gru per raggiungere la piazzola di parcheggio, l'operatore alla guida del mezzo, ha toccato e spostato uno dei 3 cavi della linea elettrica di Media Tensione.

- La gru si muoveva all'interno dell'area vietata segnalata per la presenza di linea elettrica aerea;
- Il braccio della gru non era stato riposto nella posizione di stivaggio prevista per il mezzo in movimento;
- L'operatore aveva limitata visibilità;

- Nessun infortunio: l'operatore non ha riportato lesioni di alcun tipo;
- Nessun danno al mezzo

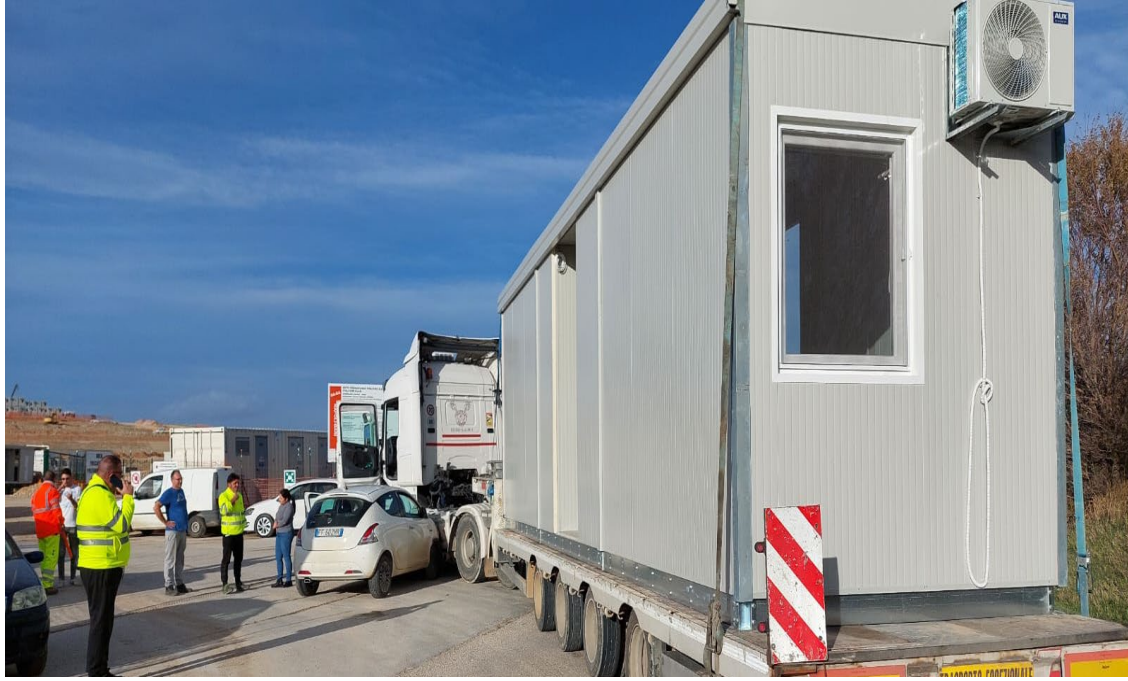
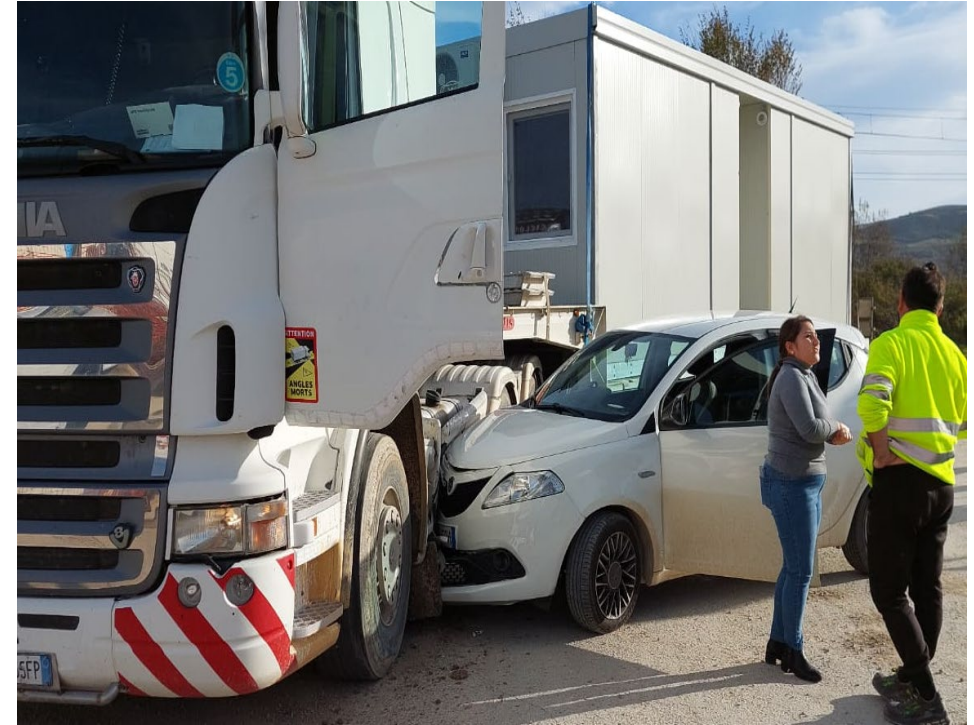
# CASO 4: ambito cantieristico per infrastrutture ferroviaria

L'autoarticolato in manovra investiva un autoveicolo presente nelle vicinanze e danneggiando gravemente la parte anteriore del mezzo, senza però arrivare all'abitacolo e quindi lasciando incolume il guidatore dell'autovettura.

- L'autoarticolato manovrava senza completa visibilità e senza l'ausilio di un operatore a terra;
- L'autovettura si trovava nell'area di manovra del mezzo pesante;
- Non era stata predisposta un'apposita segnaletica di separazione della circolazione di mezzi pesanti e leggeri;

- Nessun infortunio: il guidatore dell'autovettura non ha riportato lesioni di alcun tipo;
- Nessun danno al mezzo pesante;
- Gravi danni all'autovettura.
