## ***Lo studio di una frana in un contesto geo-strutturale complesso: il caso di Calita (Reggio Emilia)***

*Ing. Alessandro FRACCICA (ISPRA)*

# Reactivation of the Calita landslide in May 2023

# Calita Landslide – General Characteristics

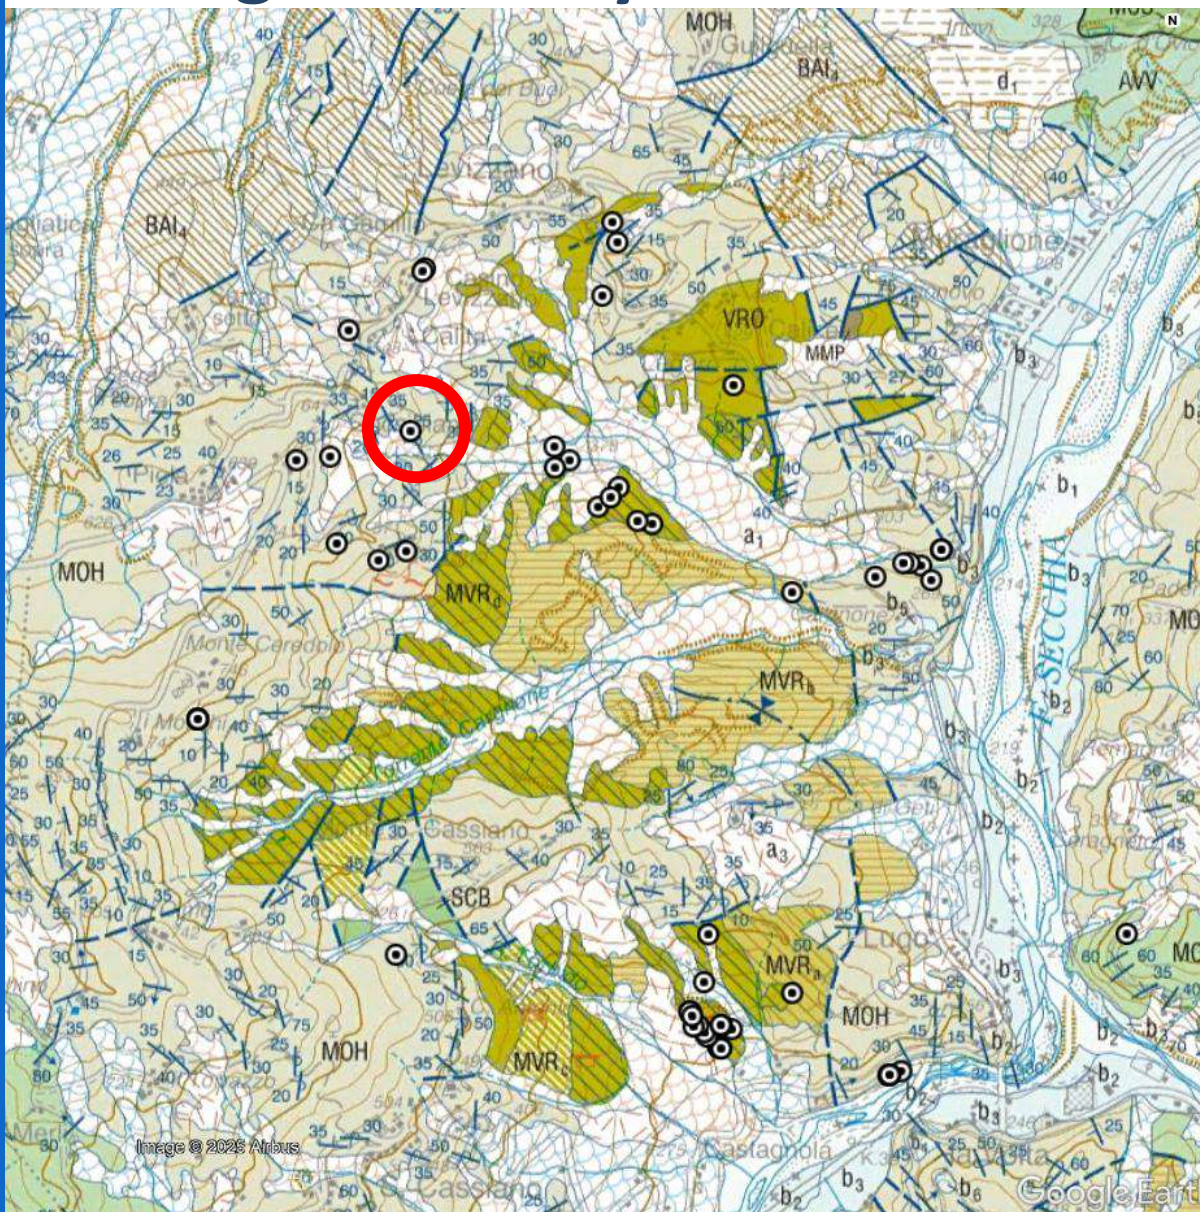
*Flysch (sandstone-siltstone 1:1) formation (MOH)  
Rock layers mainly dipping into the slope*

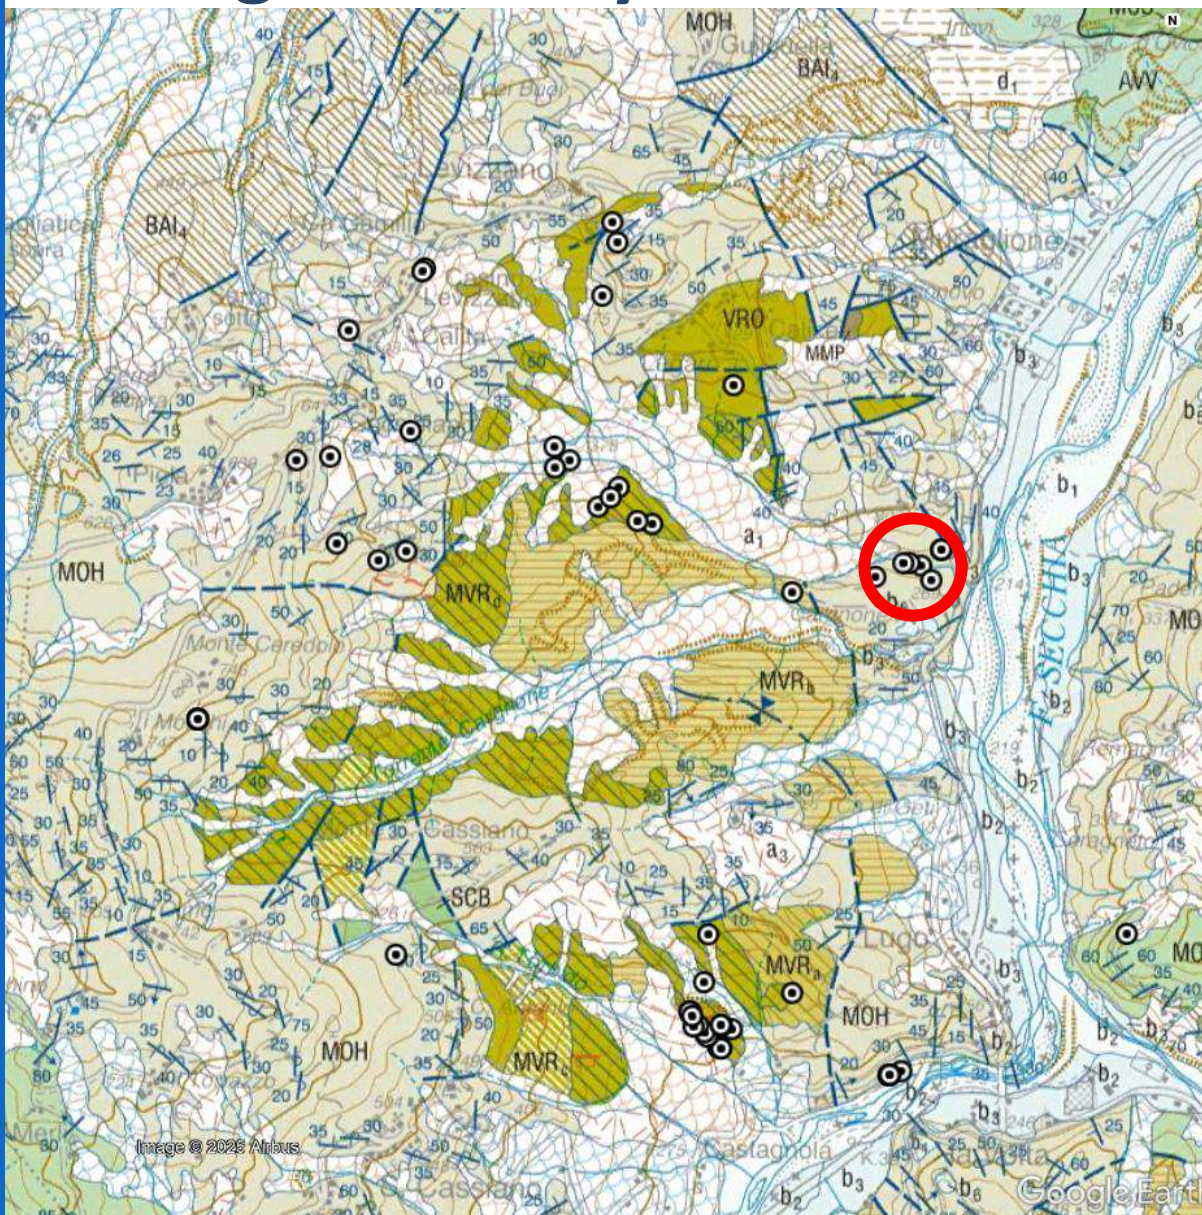
*Flysch (sandstone-siltstone 1:1) formation (MOH)*

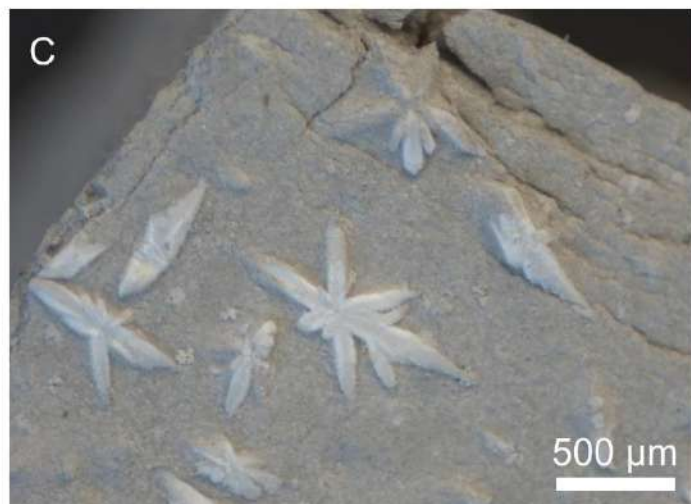
# Interesting findings from boreholes

Shear surface of the rockslide (-60m below g.l.)  
Calcium sulphates, sulphides and iron oxide  
mineralization found in the scaly high-plasticity clays  
Anhydrite and gypsum minerals

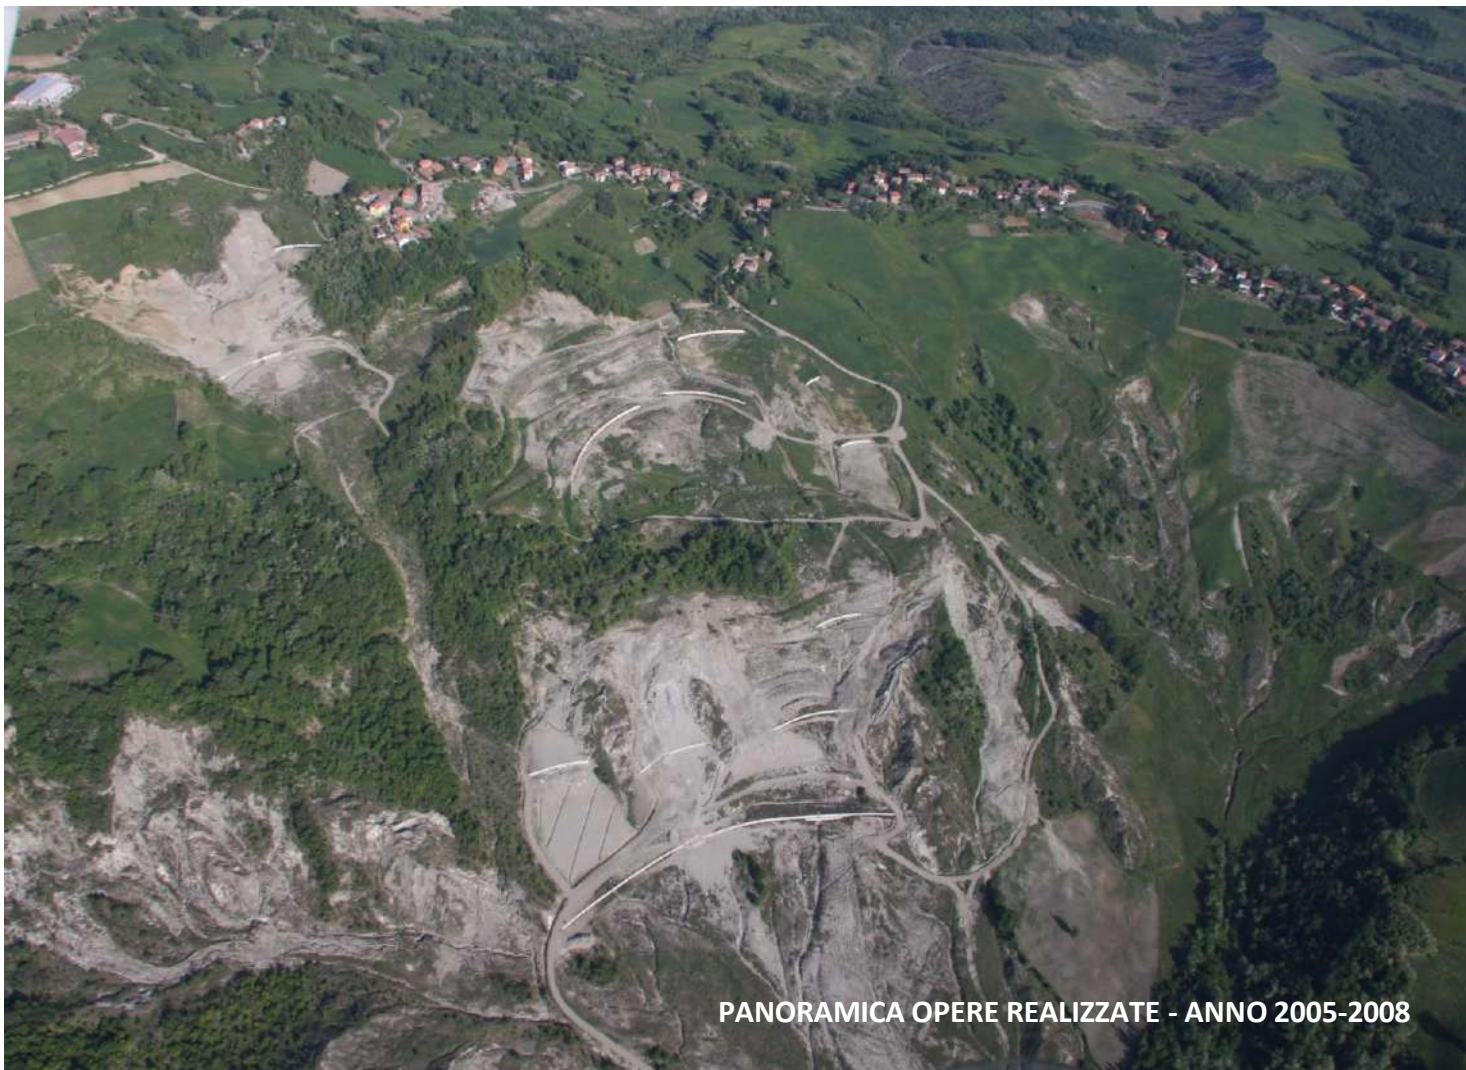
PANORAMICA OPERE REALIZZATE - ANNO 2005-2008

- Più ordini di paratie tirantate
- Schermi pozzi drenanti
- Dreni sub-orizzontali
- Canalizzazioni e Sistemazioni morfologiche

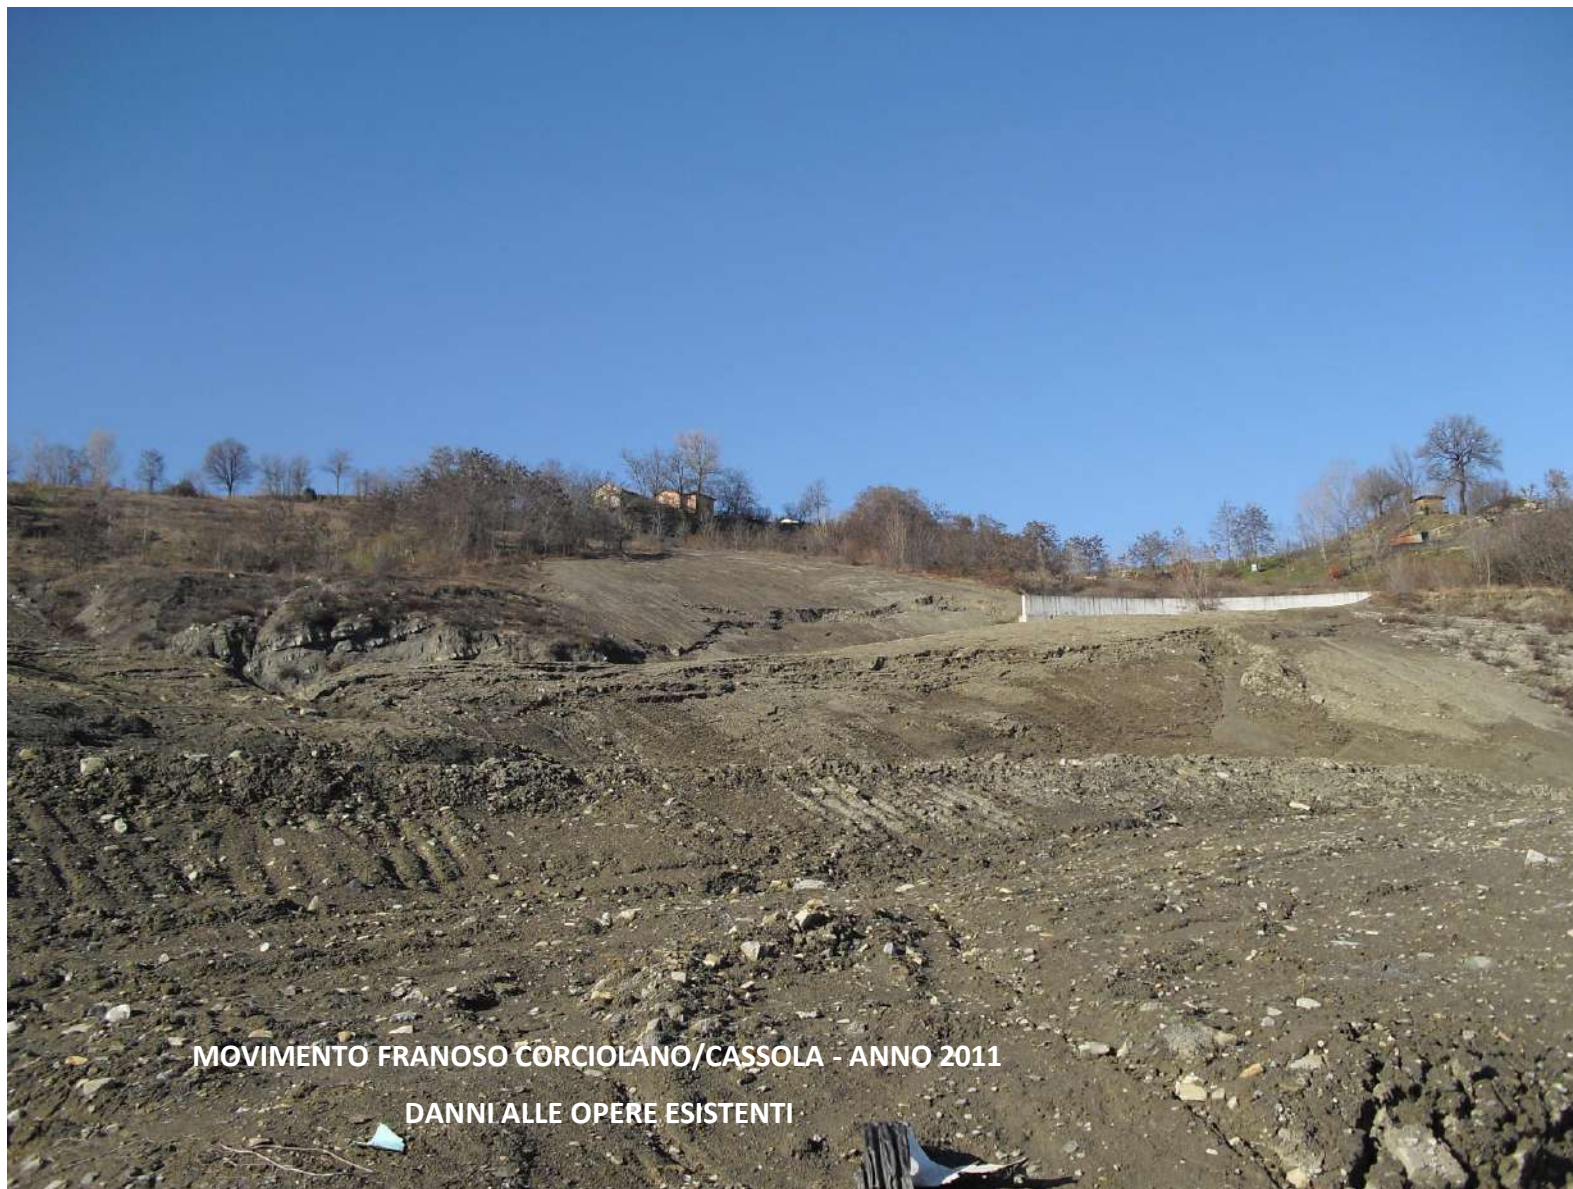
MOVIMENTO FRANOSO CÔRCIOLANO/CASSOLA - ANNO 2011

DANNI ALLE OPERE ESISTENTI

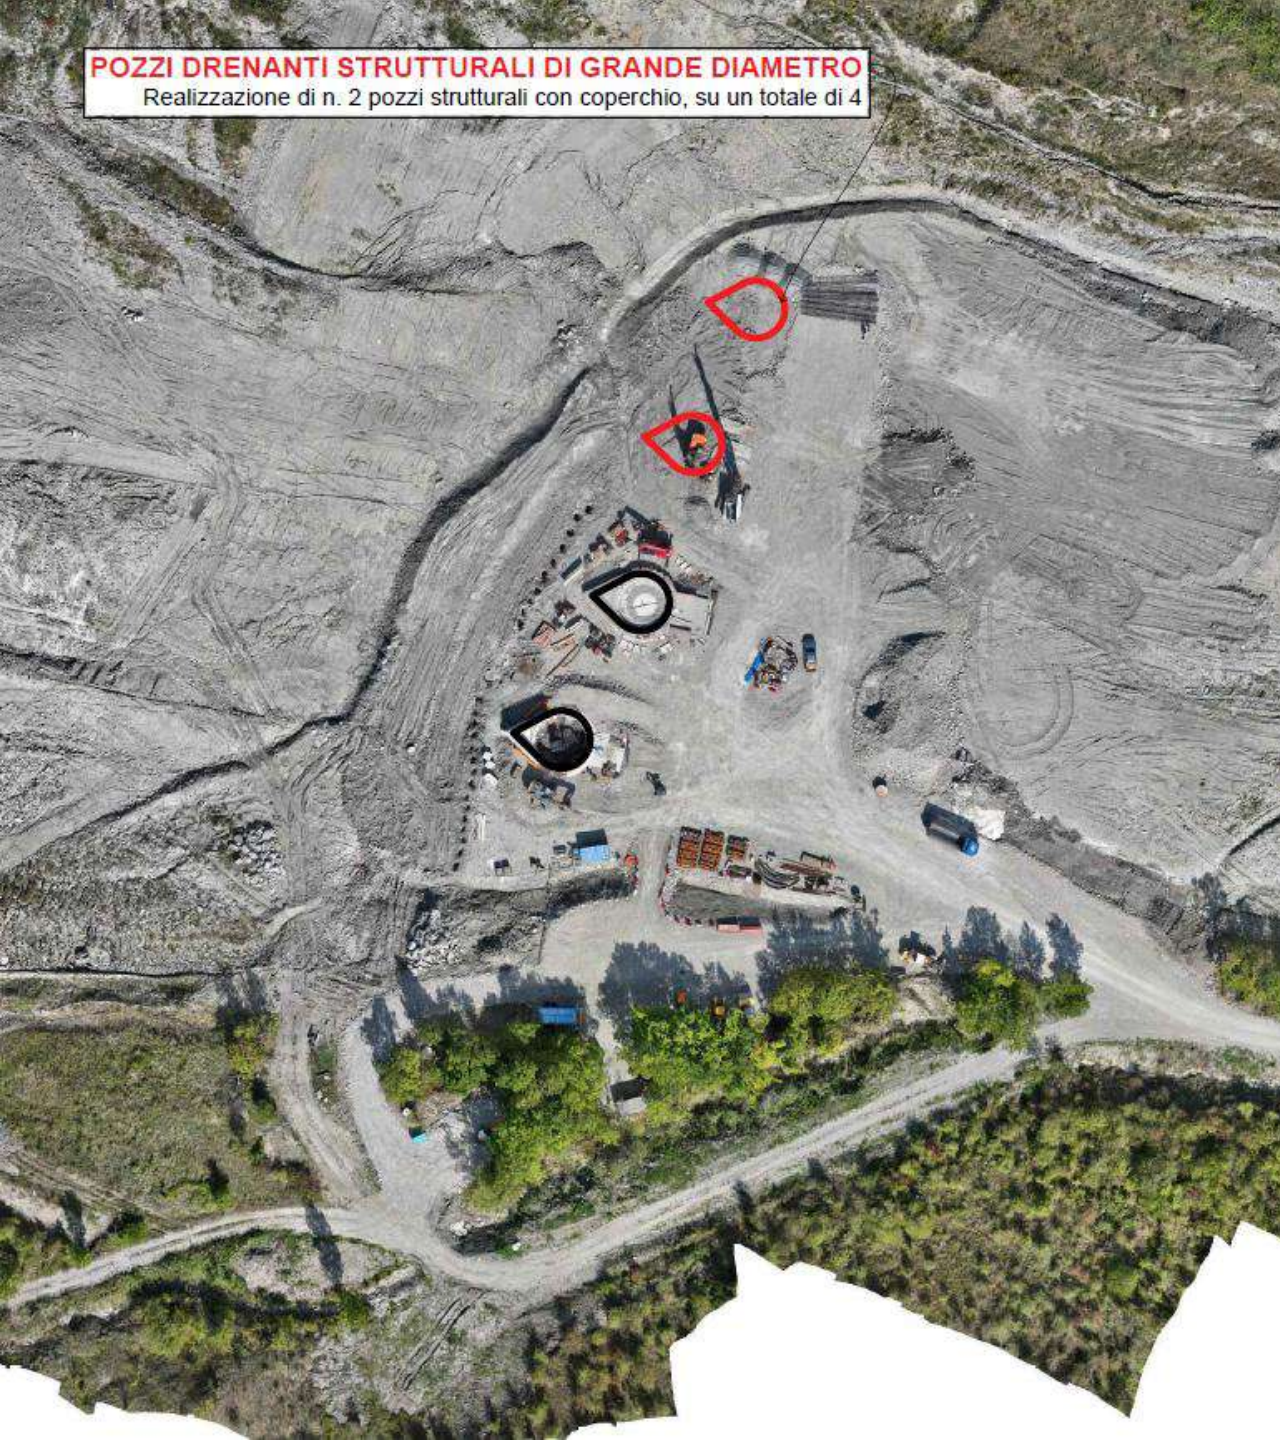
Realizzazione di n. 2 pozzi strutturali con coperchio, su un totale di 4

*Per contrastare la velocità della colata e permettere la realizzazione dei pali si è proceduto a delle perforazioni a vuoto adiacenti e loro continua alesatura in modo da separare la parte della colata in movimento dallo sbancamento che a seguito del costipamento generato dai mezzi d'opera aveva registrato un importante rallentamento*

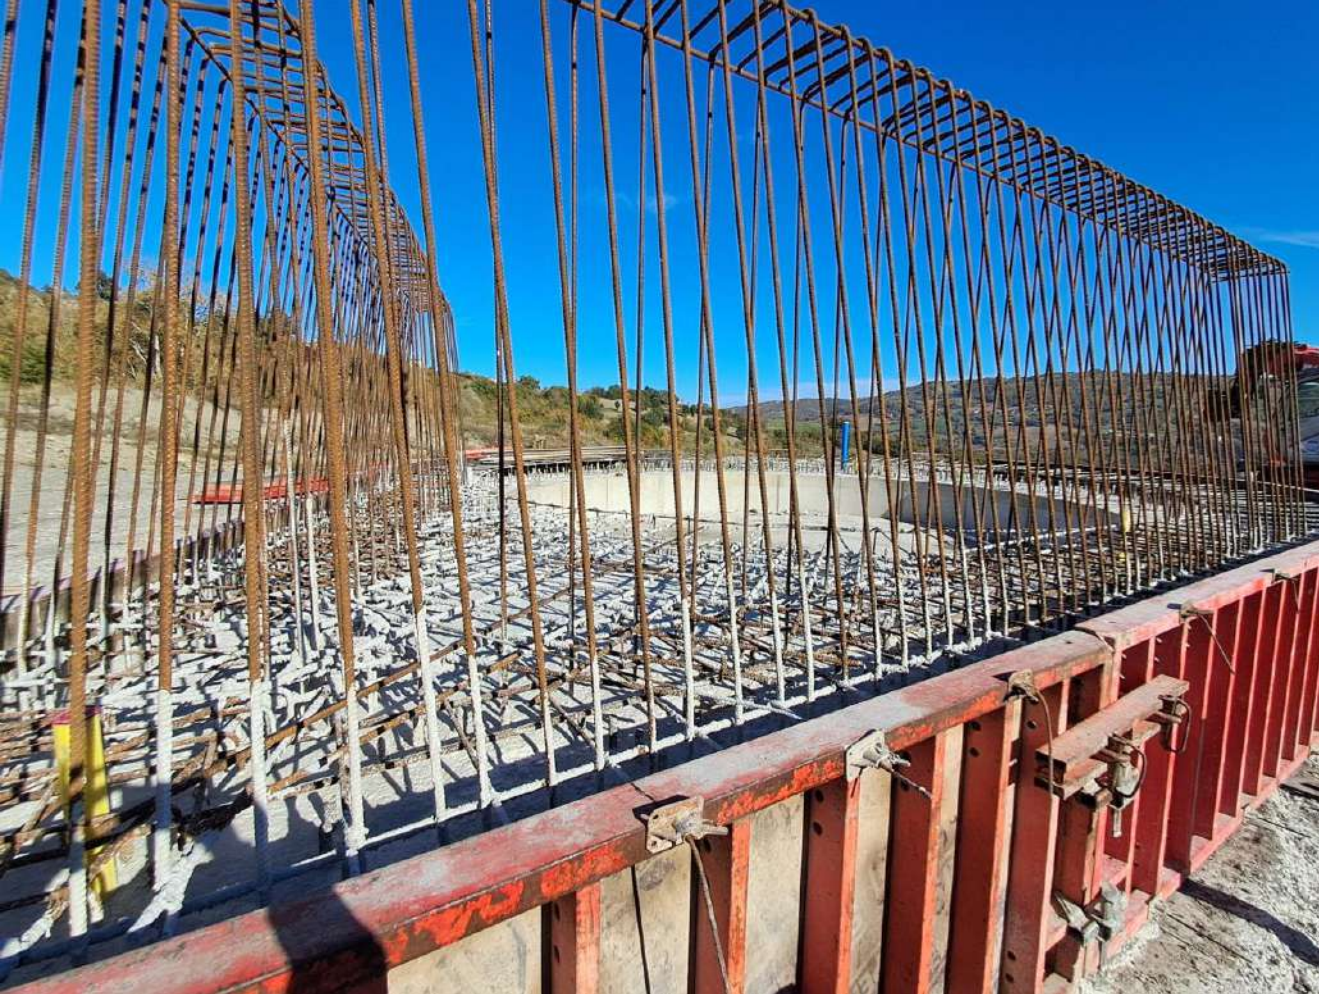
*Foto in alto: particolare dell'armatura del muro del rostro e della  
cassero della trave di coronamento  
Foto a fianco: scavo del pozzo*

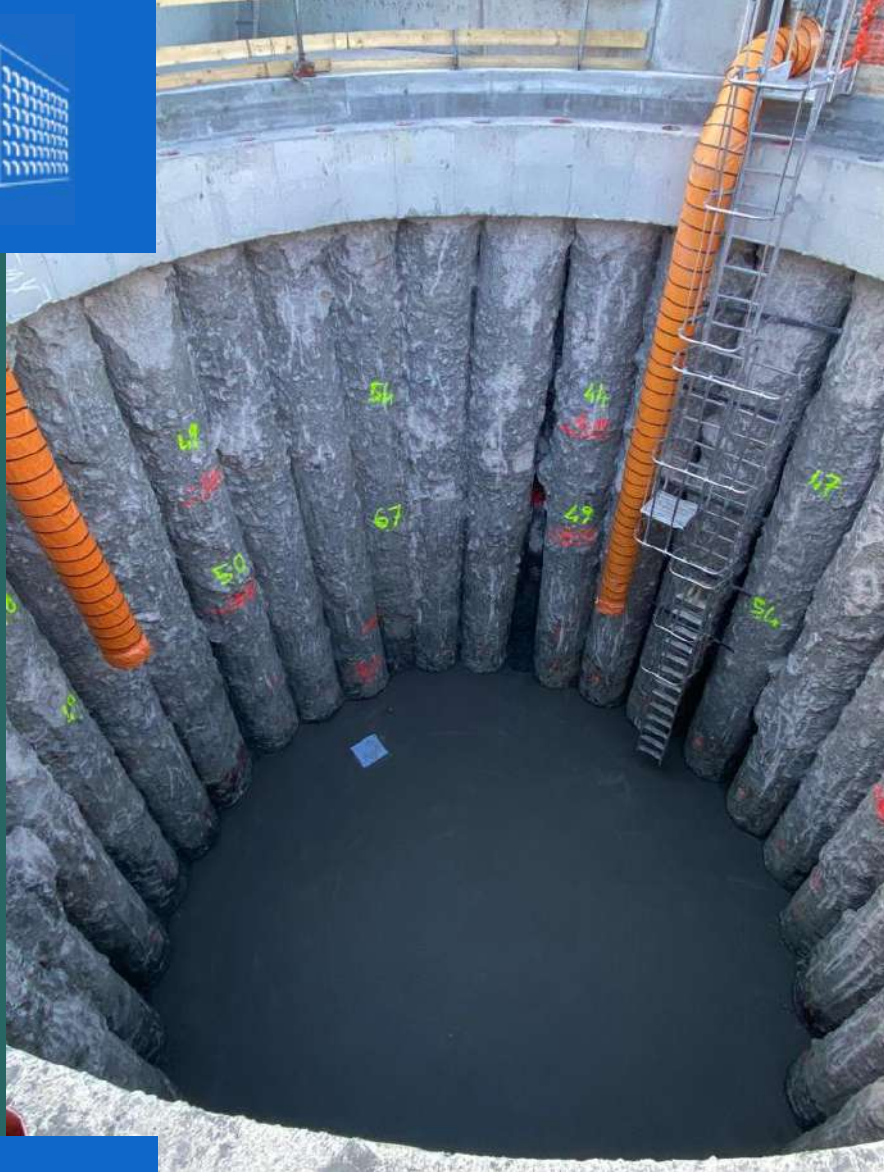
*Foto in alto: raggiungimento della profondità del pozzo e getto  
del magrone*

*Foto a fianco: armatura del solettone*

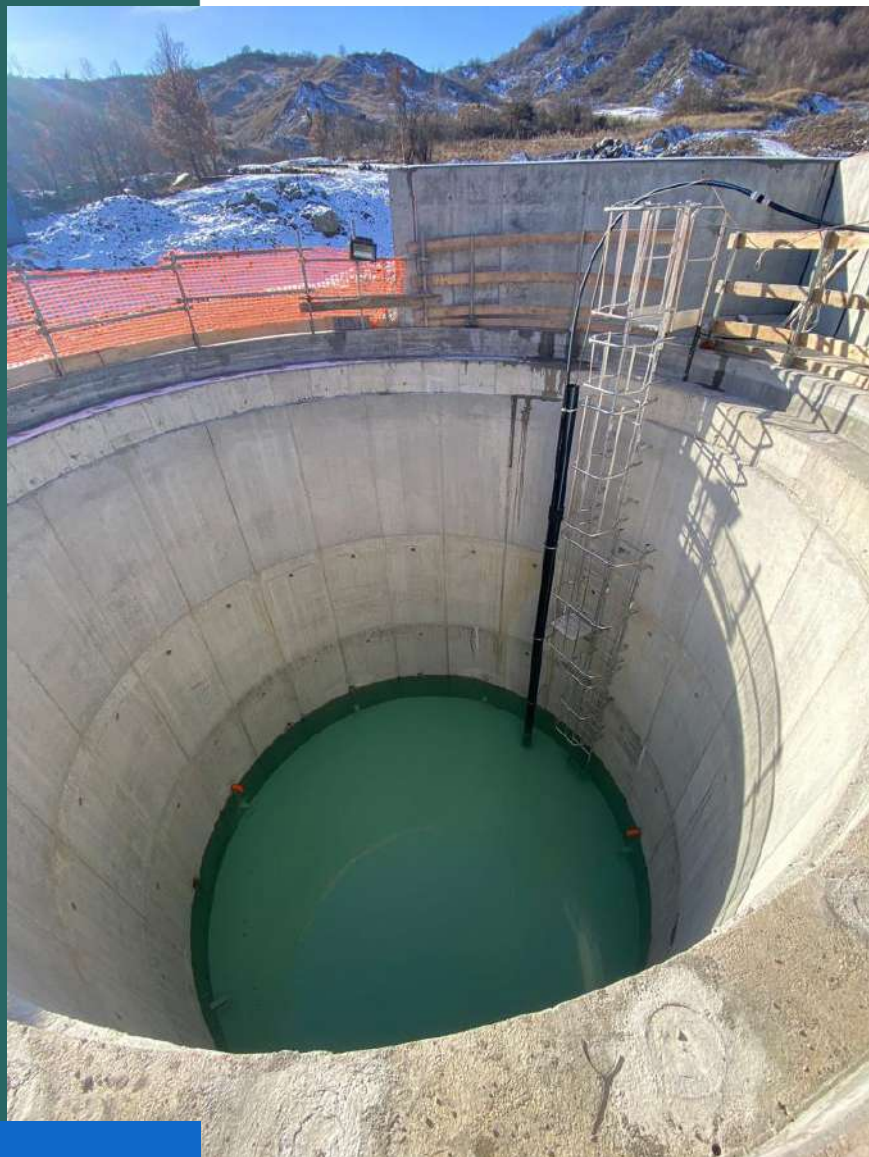
*Foto in alto: i pali drenanti esterni sono stati collegati con il pozzo attraverso delle microperforazioni. L'acqua raccolta viene allontanata attraverso pompe sommerse*

*Foto a fianco: la colata raggiunge il rostro dei pozzi*

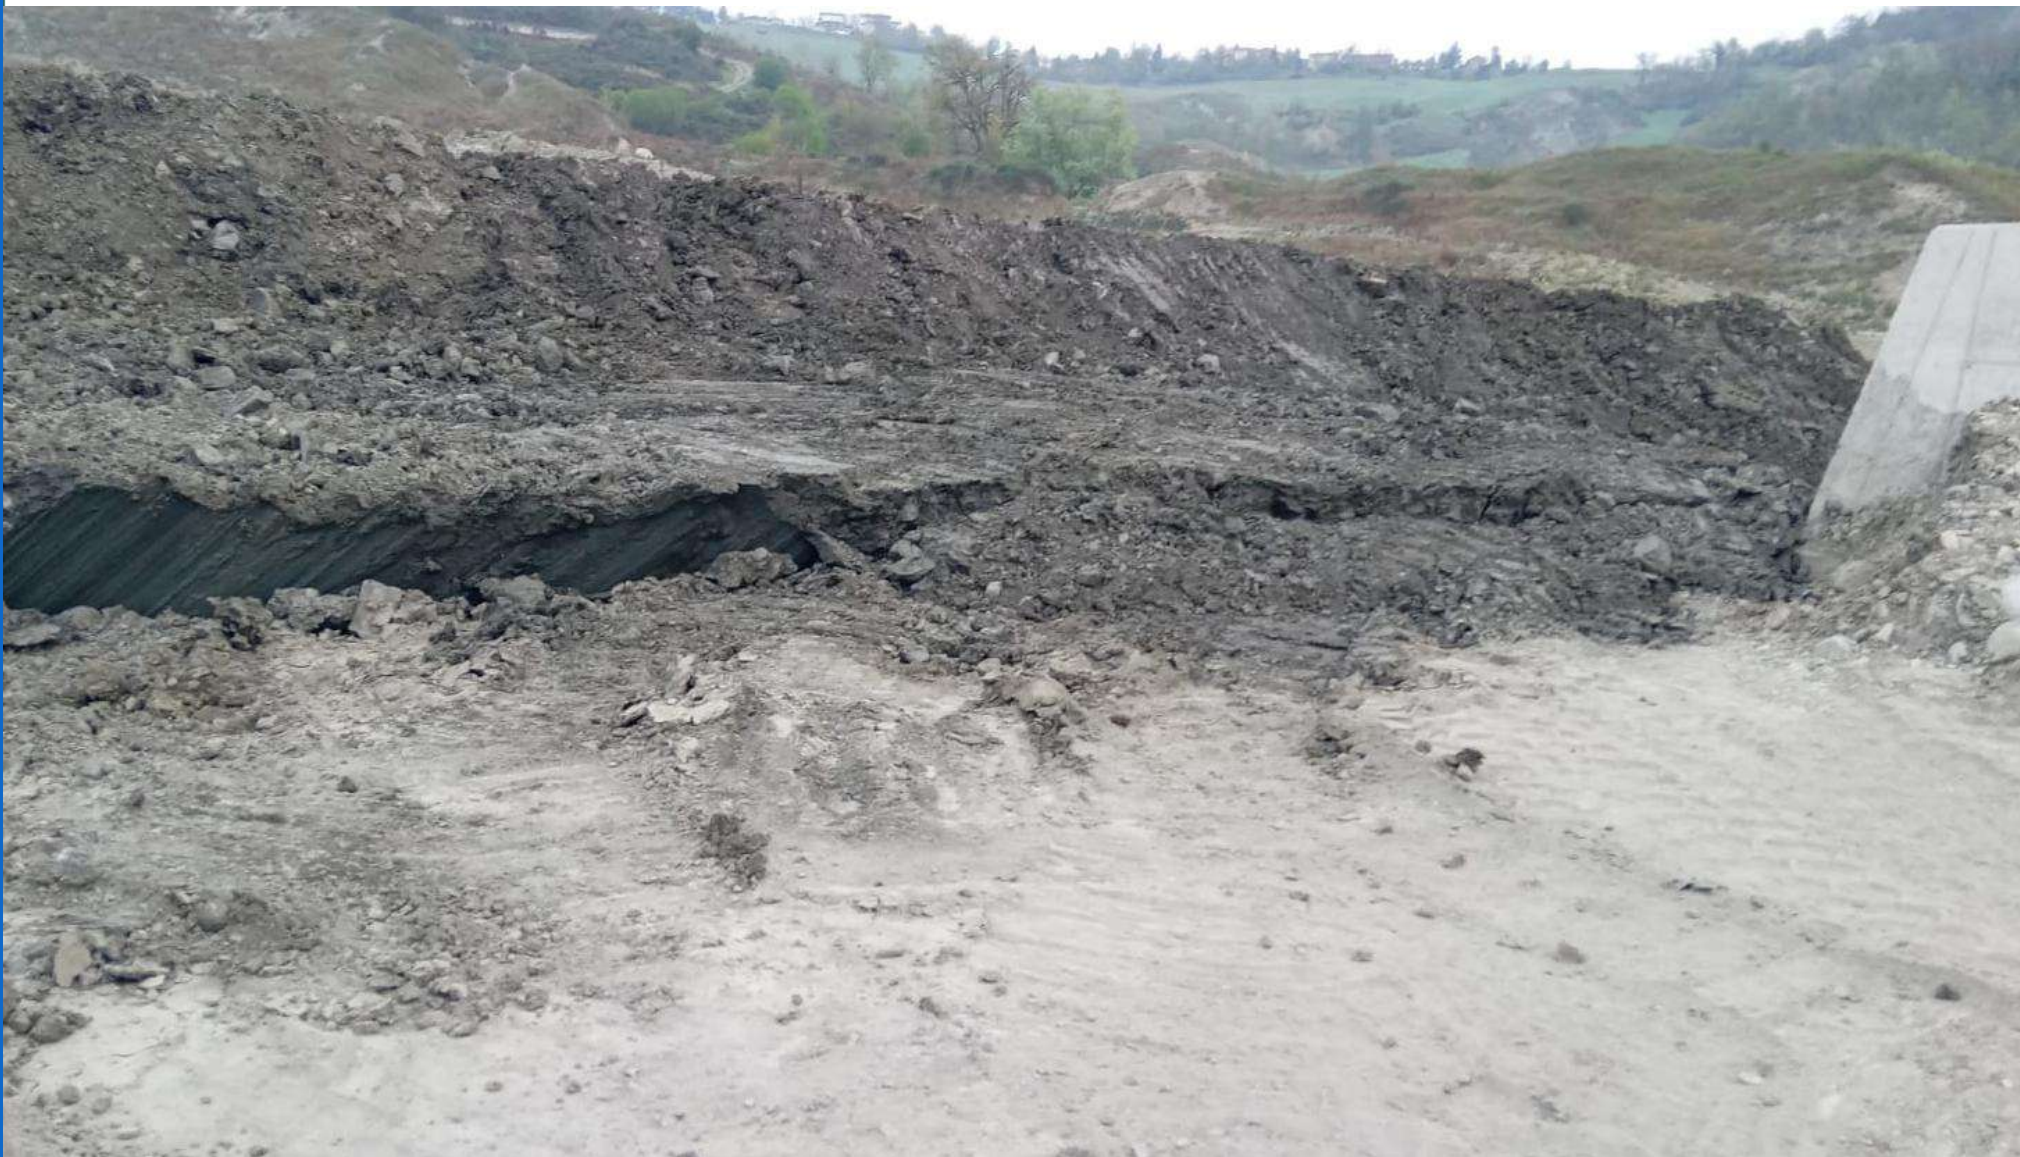
*Il terreno raggiunto le strutture eseguite ha una dislocazione verticale e la superficie di scivolamento emerge a giorno. Le attività che stiamo svolgendo in questa fase e quella di asportare e ridistribuire il materiale a monte dei pozzi per evitare che la terra sommerga le strutture, soprattutto ora che non abbiamo ancora installato i coperchi*
