Città 30: nuove strategie di regolazione della velocità urbana,
come e dove si applica il limite di 30 km/h

***Limiti di velocità in ambito urbano, analisi dei
contesti e degli effetti sulla mobilità***

Prof. ing. Giulio Maternini

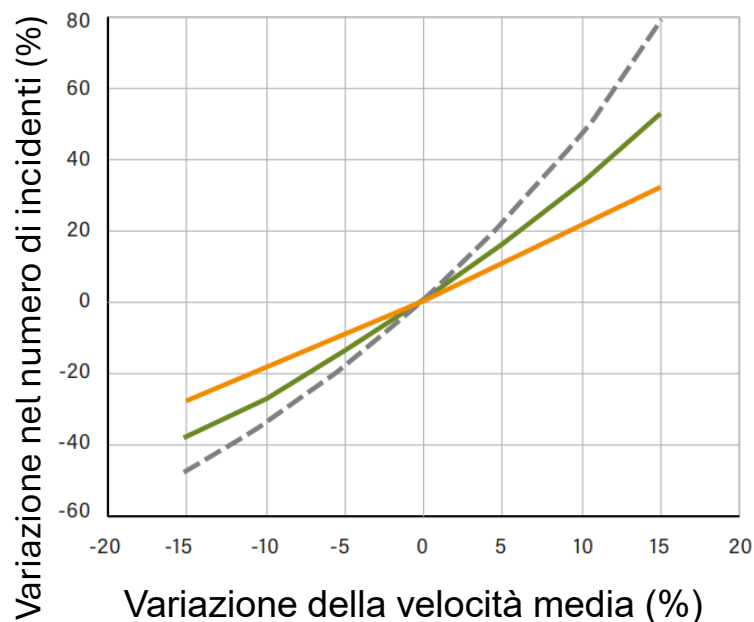
Relazione tra la variazione percentuale della velocità media e la variazione percentuale degli incidenti.
Fonte: SPEED MANAGEMENT – A road safety manual for decision-makers and practitioners, WHO, 2023

--- Incidenti fatali
— Incidenti fatali e con feriti gravi
— Tutti gli incidenti con feriti

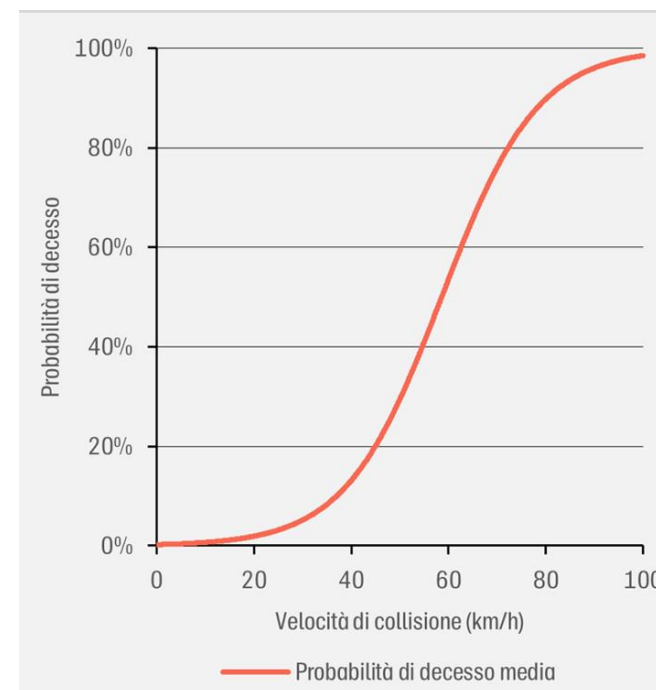
Probabilità di decesso di un pedone in caso di collisione frontale con un veicolo a motore.

Fonte: Hussain et al., 2019

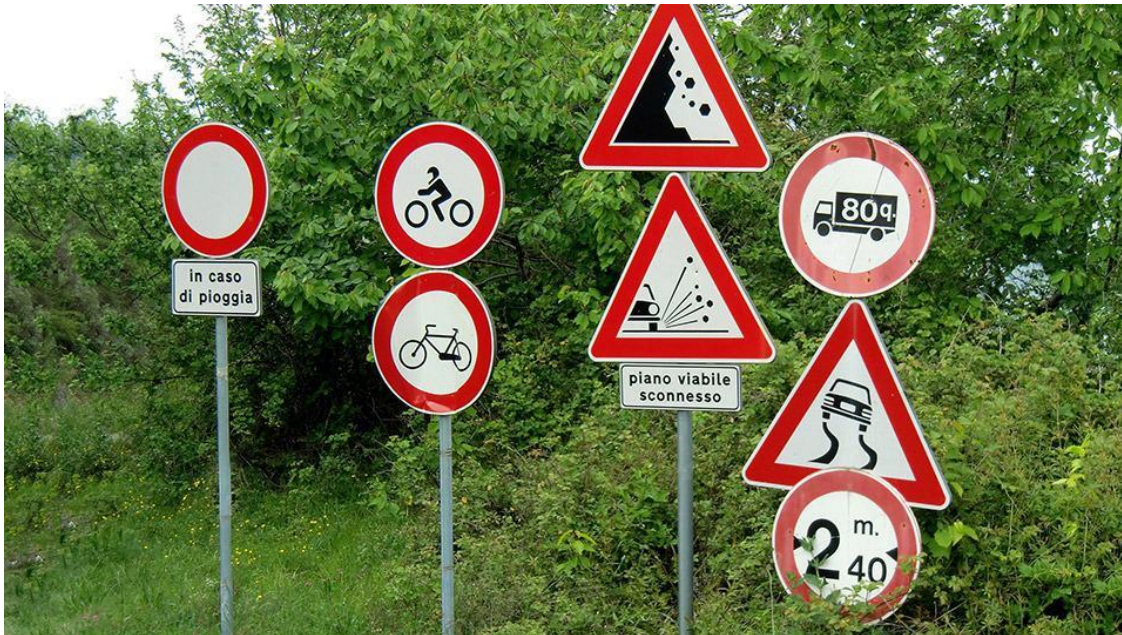
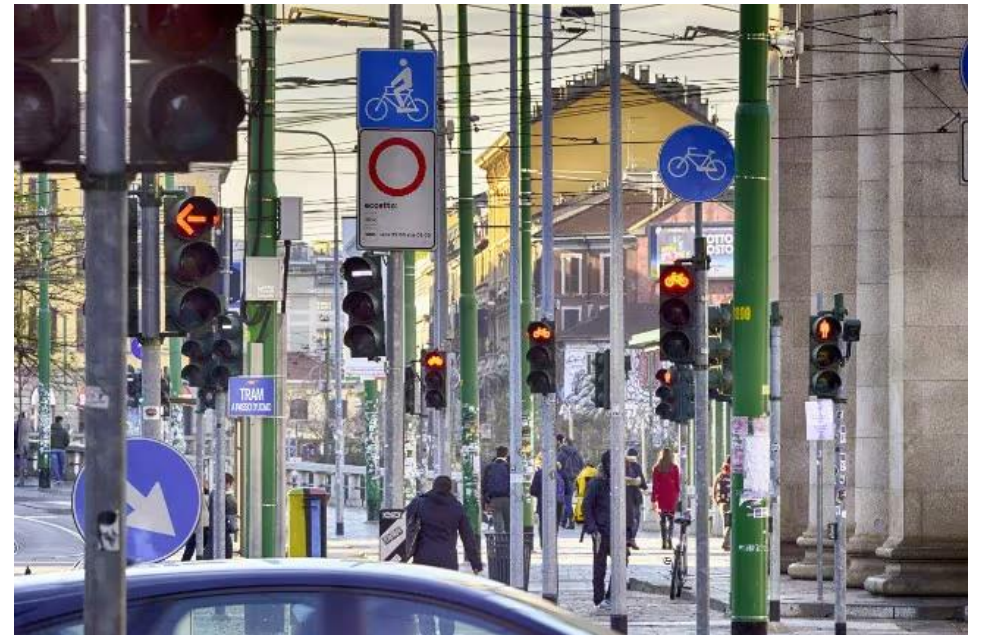
Risulta importante **misurare la $V_{85\%}$ (velocità dell'ottantacinquesimo percentile)** e confrontarla con la velocità legale:

se $V_{85\%} >$ Velocità legale significa che l'infrastruttura non è adeguata

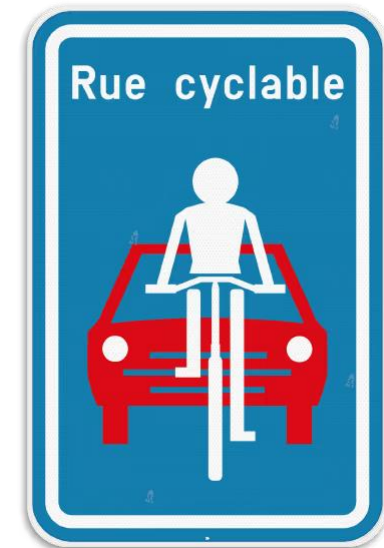
Esempio di possibile segnaletica verticale per strade E bis

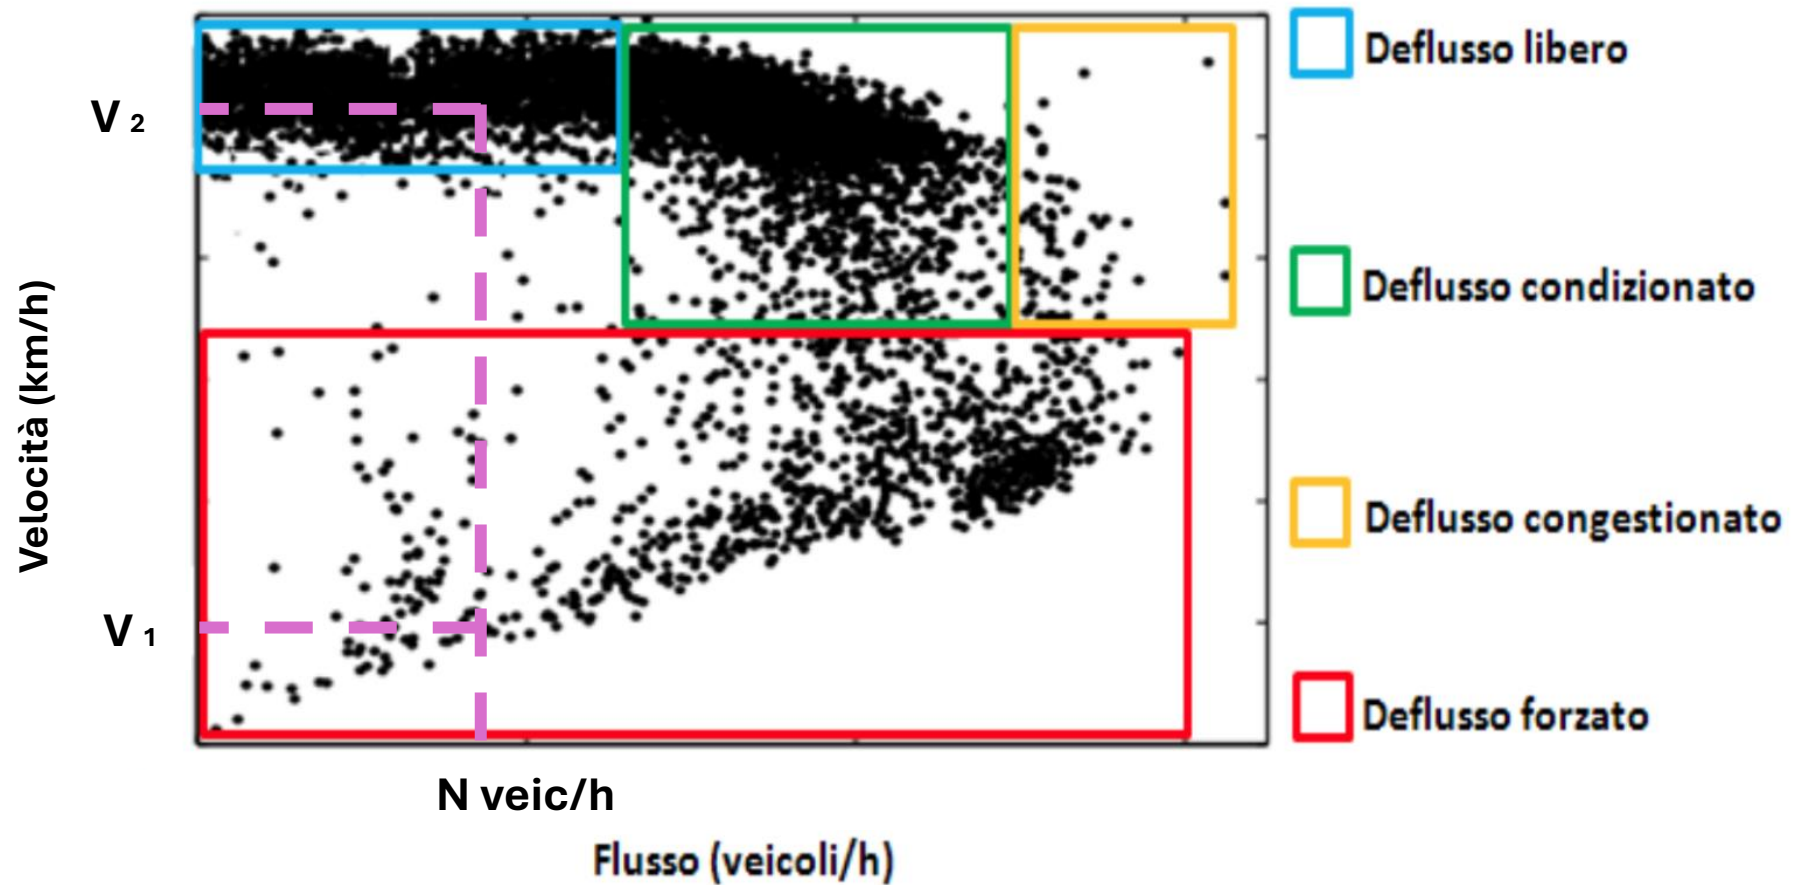
Effetti della variazione della velocità sulla capacità di traffico di una strada

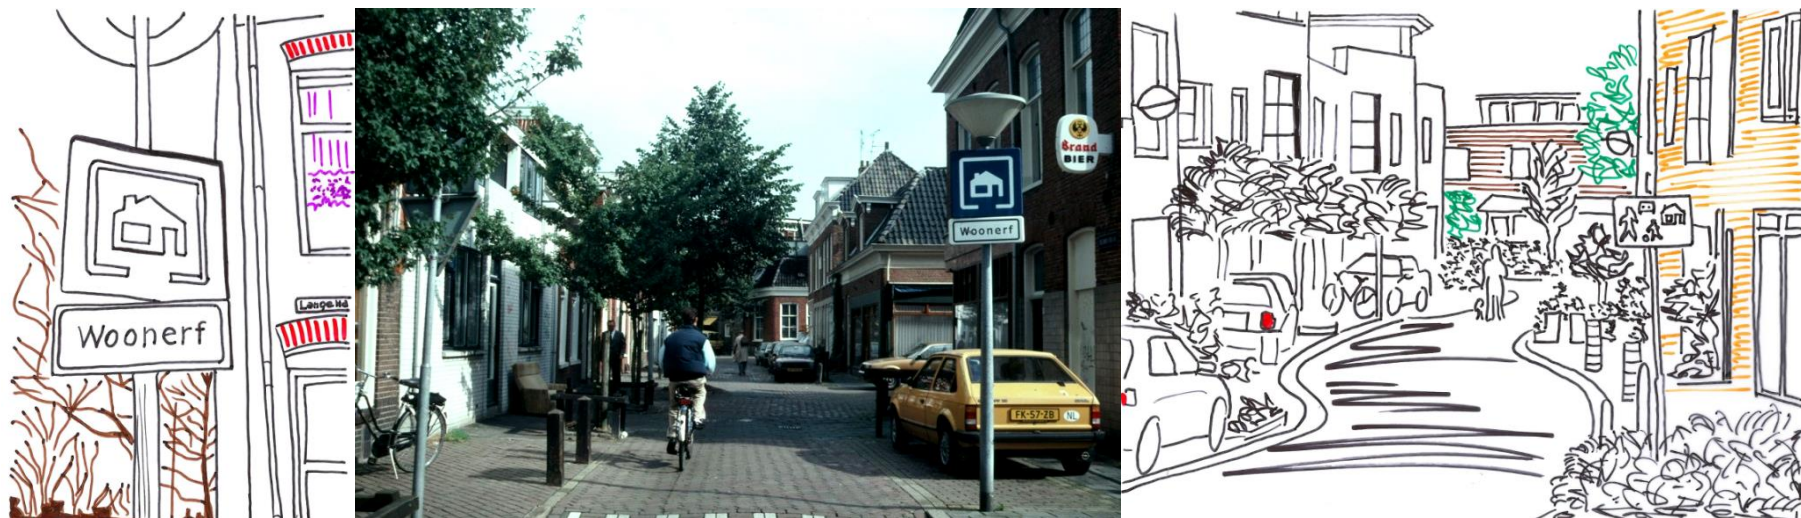
La diminuzione della velocità è realizzata con l'introduzione di **elementi di moderazione del traffico (Traffic Calming)**, ma **non sono state emanate norme o direttive che regolamentino la loro geometria** (eccetto il dosso), pertanto è demandato alla bravura ed esperienza del progettista.

La normativa sugli elementi infrastrutturali di Traffic Calming è stata introdotta in Olanda già dagli anni sessanta del secolo scorso, con le strade residenziali, e poi tutti gli stati del centro e nord Europa hanno adottato una loro normativa, con aggiornamenti circa ogni decennio.

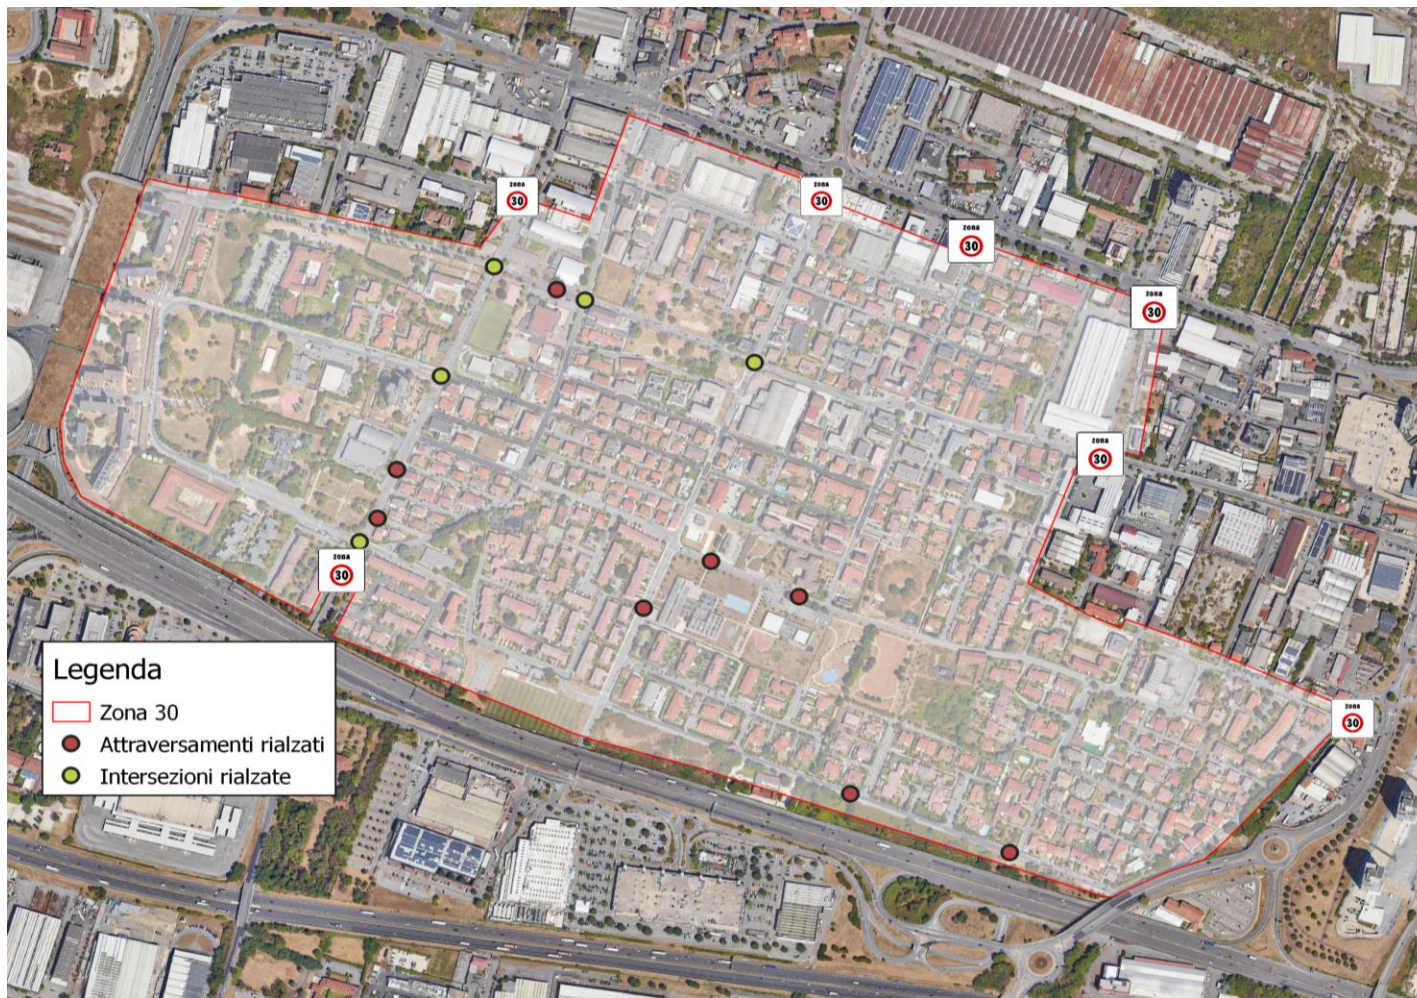
Casi di studio: riqualificazione del Quartiere Chiesanuova – Zona 30

Tipologia interventi

Introduzione zona 30

Riqualificazione conclusa a inizio 2019

Incidenti con utenti vulnerabili	Prima della riqualificazione 2014 – 2018 (5 anni)	Dopo la riqualificazione 2019 – 2024 (6 anni)
Incidenti con pedoni	12	8
Incidenti con velocipedi	4	6

Nei 20 incidenti che hanno coinvolto pedoni, in 6 casi la causa principale accertata è stata la **mancata precedenza al pedone da parte del conducente del veicolo** durante l'attraversamento sulle strisce pedonali. In 4 casi, invece, **il pedone non ha utilizzato l'attraversamento pedonale**, pur essendo presente nelle vicinanze (<100 m).

Localizzazione incidente	Prima della riqualificazione, 2014 – 2018			Dopo la riqualificazione, 2019 - 2024		
	Totale	Pedoni	Velocipedi	Totale	Pedoni	Velocipedi
Intersezione	11	7	4	7	3	4
Rettilineo	5	5	0	7	5	2

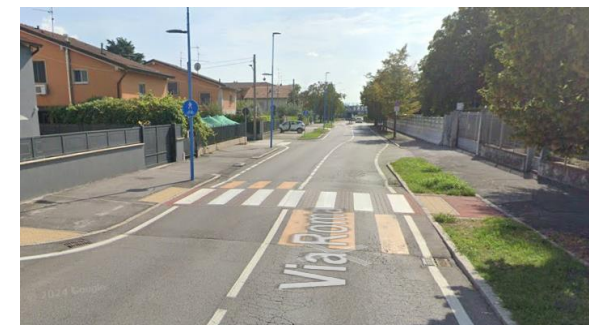
Attraversamenti rialzati

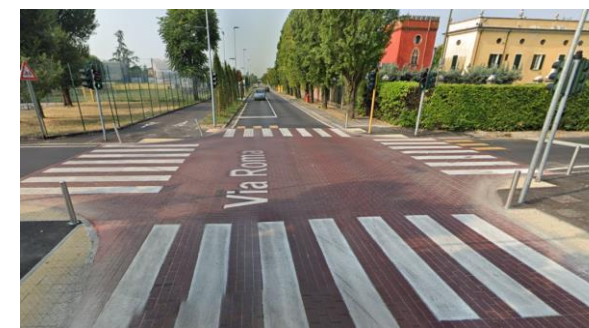
Intersezioni rialzate

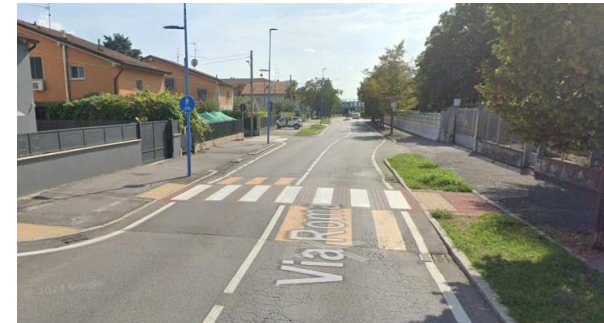
Attraversamenti rialzati

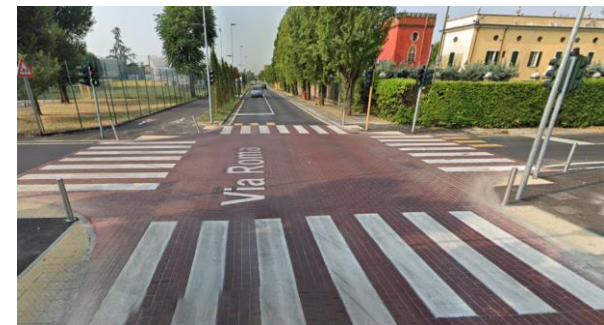
Intersezioni rialzate

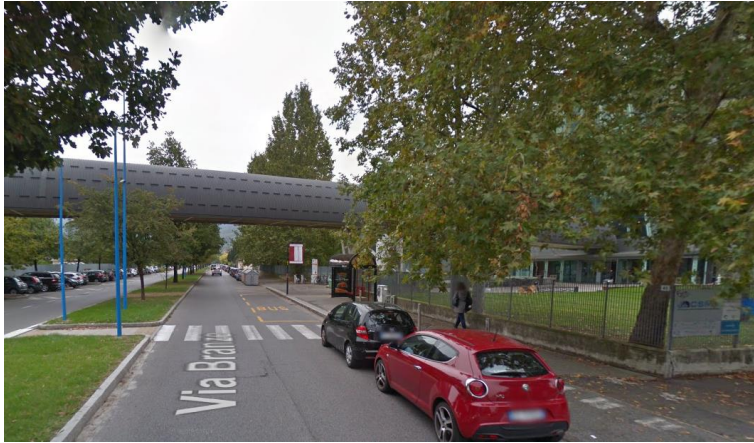
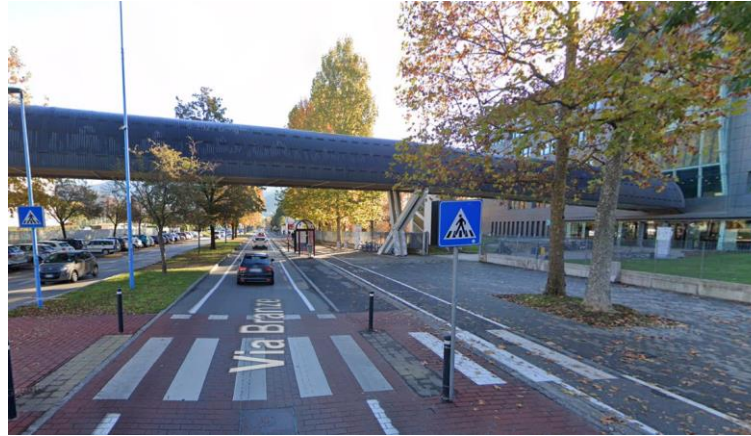
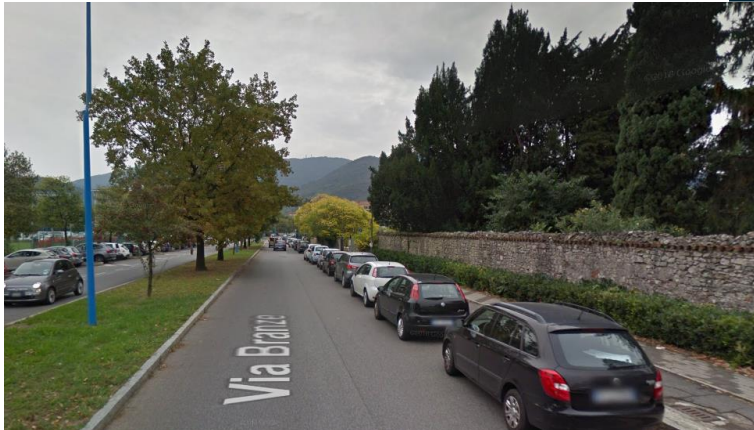
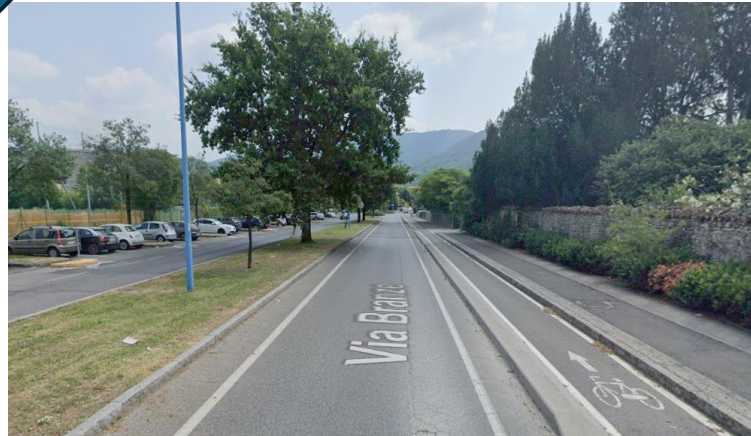
Riqualificazione di Via Branze – $V_{\text{legale}} \leq 50 \text{ km/h}$

Prima

Dopo

Tre attraversamenti ciclopedonali rialzati con apposita pavimentazione.

Rimozione degli stalli di sosta, sul lato sud dalla strada, longitudinali alla strada, per la realizzazione di una pista ciclabile in sede propria, mono senso di marcia, verso la stazione «Europa» della metropolitana e allargamento del marciapiede.

Riqualificazione di Via Branze conclusa a fine 2017

Incidenti con utenti vulnerabili	Prima della riqualificazione 2014 – fine 2017 (4 anni)	Dopo la riqualificazione 2018 – 2024 (7 anni)
Incidenti con pedoni	4	1
Incidenti con velocipedi	0	3

Nei 5 incidenti che hanno coinvolto pedoni, la causa principale accertata è stata la **mancata precedenza al pedone da parte del conducente del veicolo** durante l'attraversamento pedonale sulle strisce.

Localizzazione incidenti	Prima della riqualificazione, 2014 – 2017			Dopo la riqualificazione, 2018 - 2024		
	Totali	Pedoni	Velocipedi	Totali	Pedoni	Velocipedi
Intersezione	0	0	0	2	0	2
Rettilineo	4	4	0	2	1	1

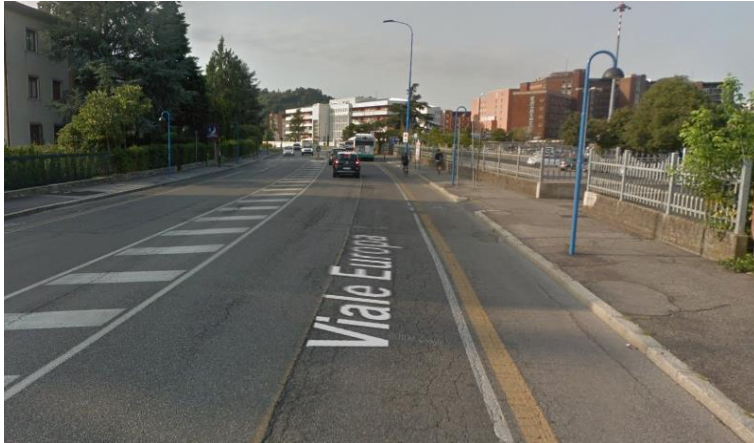
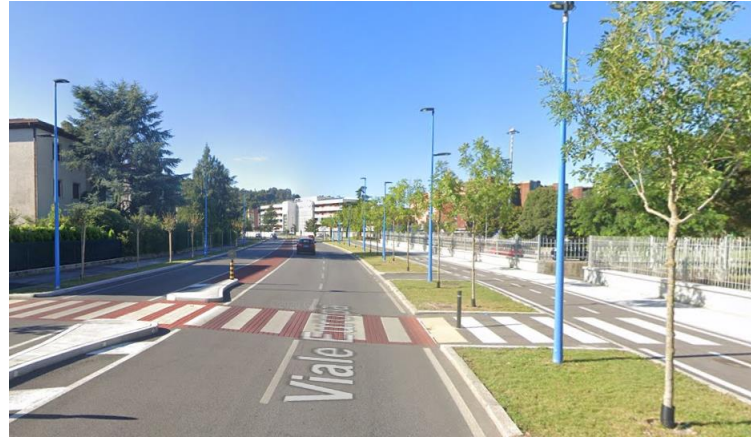
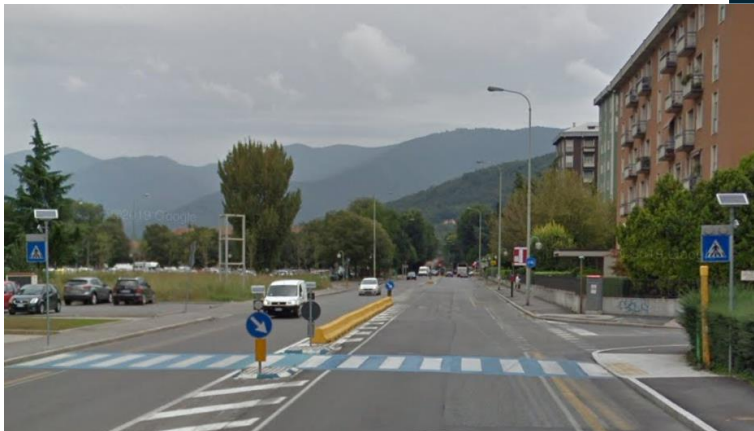
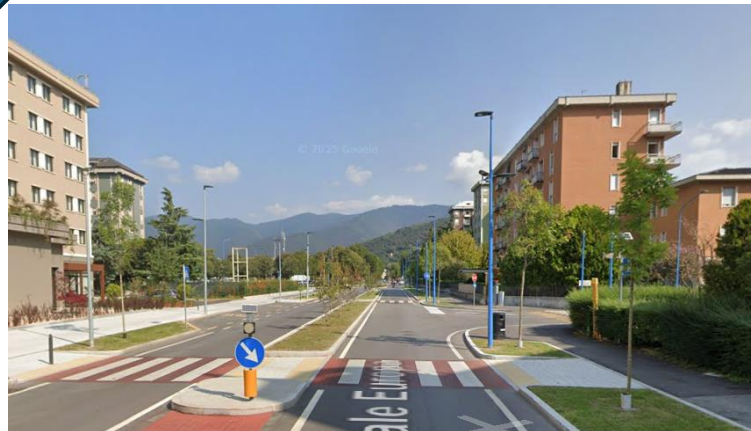
Riqualificazione di Viale Europa $V_{legale} \leq 50$ km/h

Prima

Dopo

Riduzione della larghezza delle corsie

Delimitazione delle due carreggiate con spartitraffico valicabile.

Realizzazione pista ciclabile, doppio senso di marcia, in sede propria sul lato ovest.

Riqualificazione conclusa a fine 2019

Incidenti con utenti vulnerabili	Prima della riqualificazione 2014 – fine 2019 (6 anni)	Dopo la riqualificazione 2020 – 2024 (5 anni)
Incidenti con pedoni	5	4
Incidenti con velocipedi	6	2

Tra le violazioni accertate in caso di incidenti che hanno coinvolti velocipedi, si è riscontrato per 4 volte un **comportamento scorretto da parte del velocipede** → Art 182/9 CdS: "I velocipedi devono transitare sulle piste loro riservate ovvero sulle corsie ciclabili [...]"

Localizzazione incidente	Prima della riqualificazione, 2014 – 2019			Dopo la riqualificazione, 2020 – 2024		
	Totale	Pedoni	Velocipedi	Totale	Pedoni	Velocipedi
Intersezione	9	4	5	4	2	2
Rettilineo	2	1	1	2	2	0

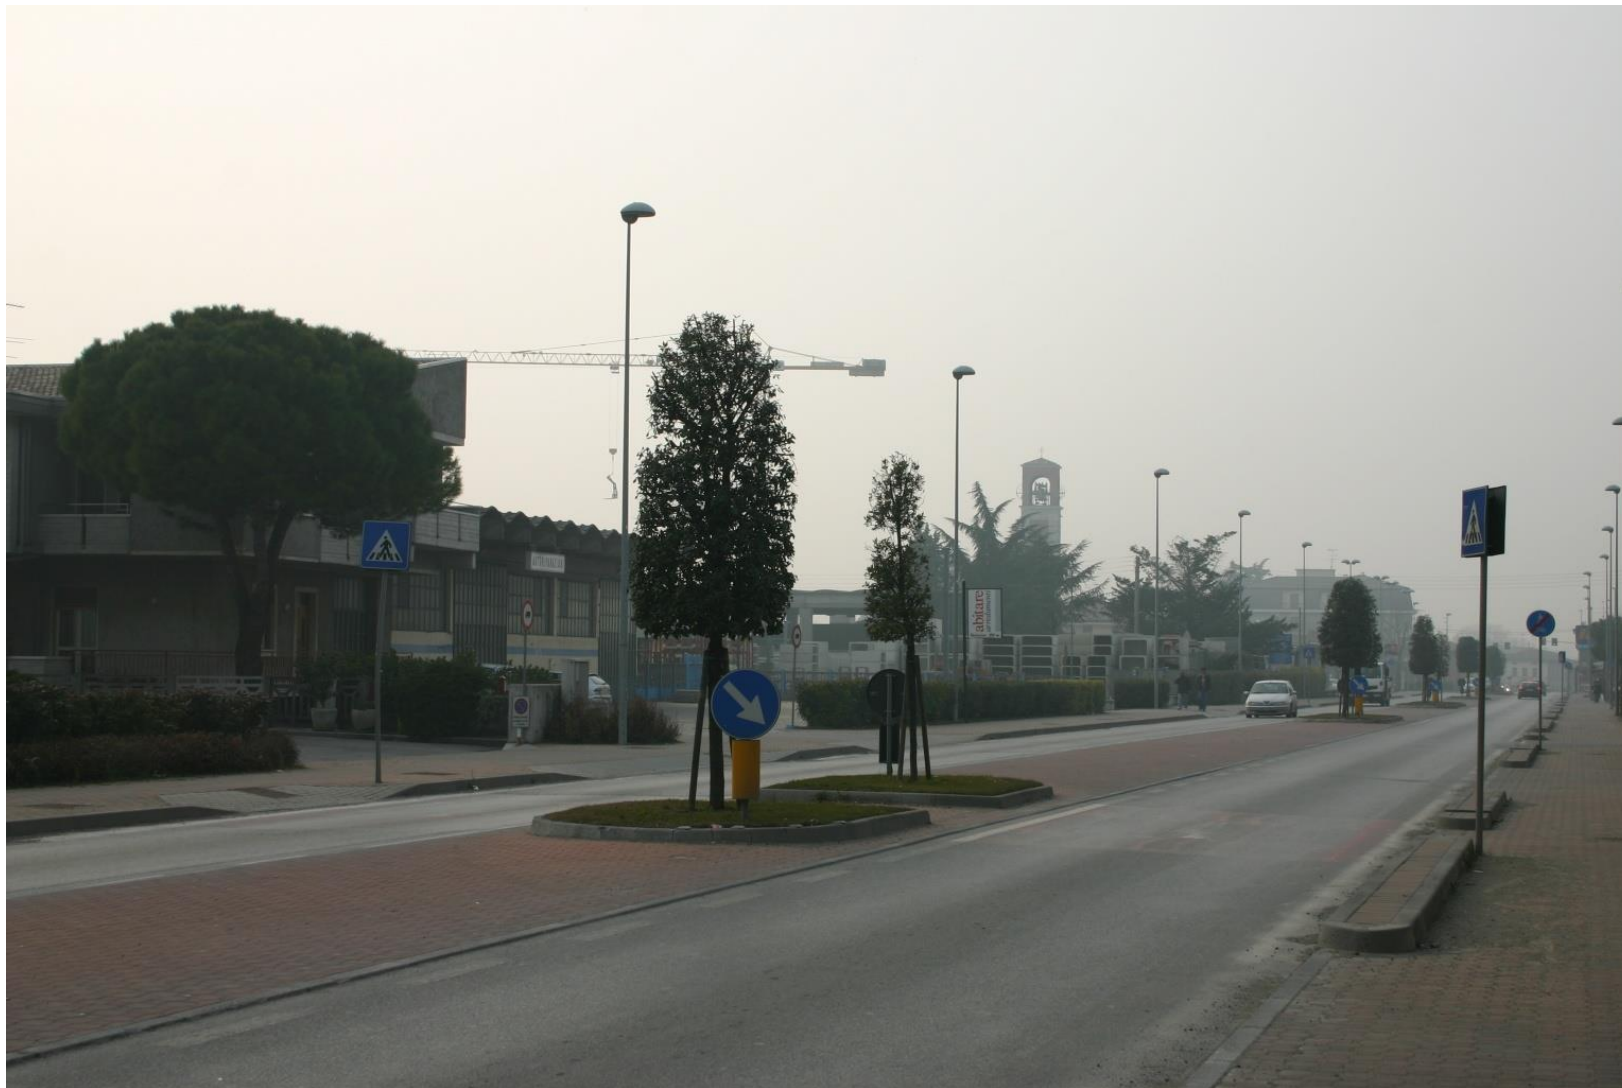
$V_{\text{legale}} \leq 50 \text{ km/h}$

Terza corsia centrale
promiscua con
apposita
pavimentazione, con
isole spartitraffico.

Realizzazione di una
pista ciclo pedonale in
sede propria.

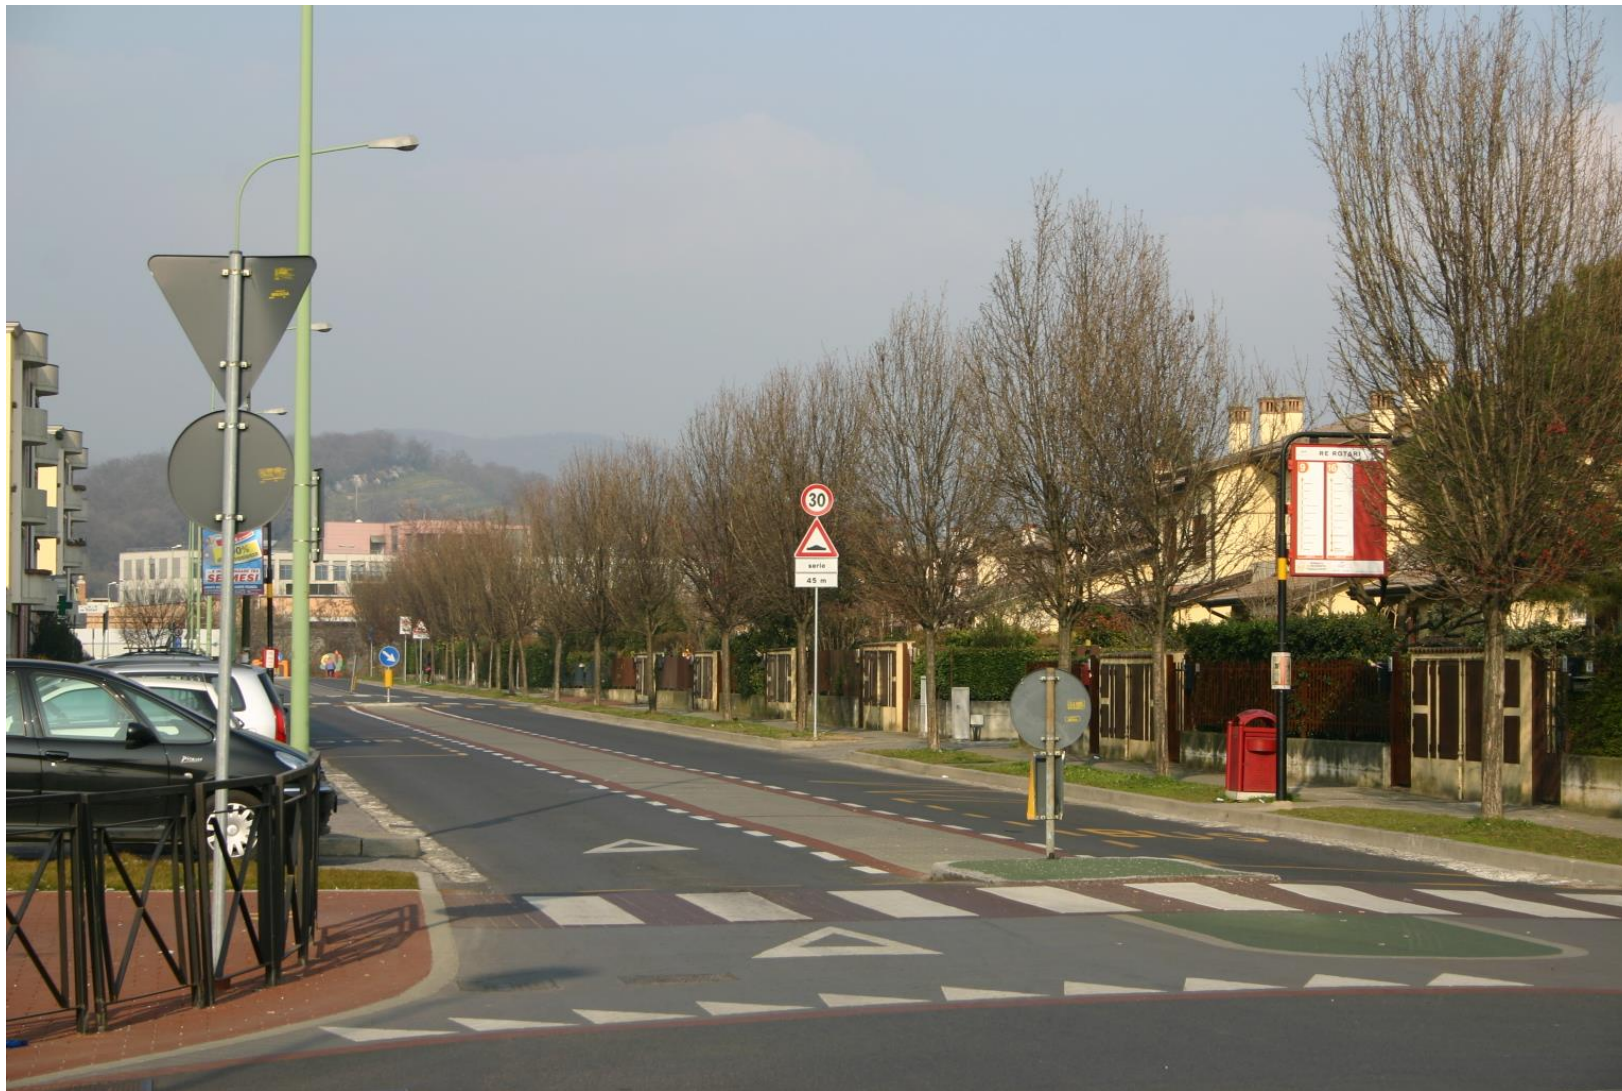
$V_{\text{legale}} \leq 30 \text{ km/h}$

Terza corsia centrale
promiscua con
apposita
pavimentazione, con
isole spartitraffico

Realizzazione di una
pista ciclo pedonale in
sede propria.

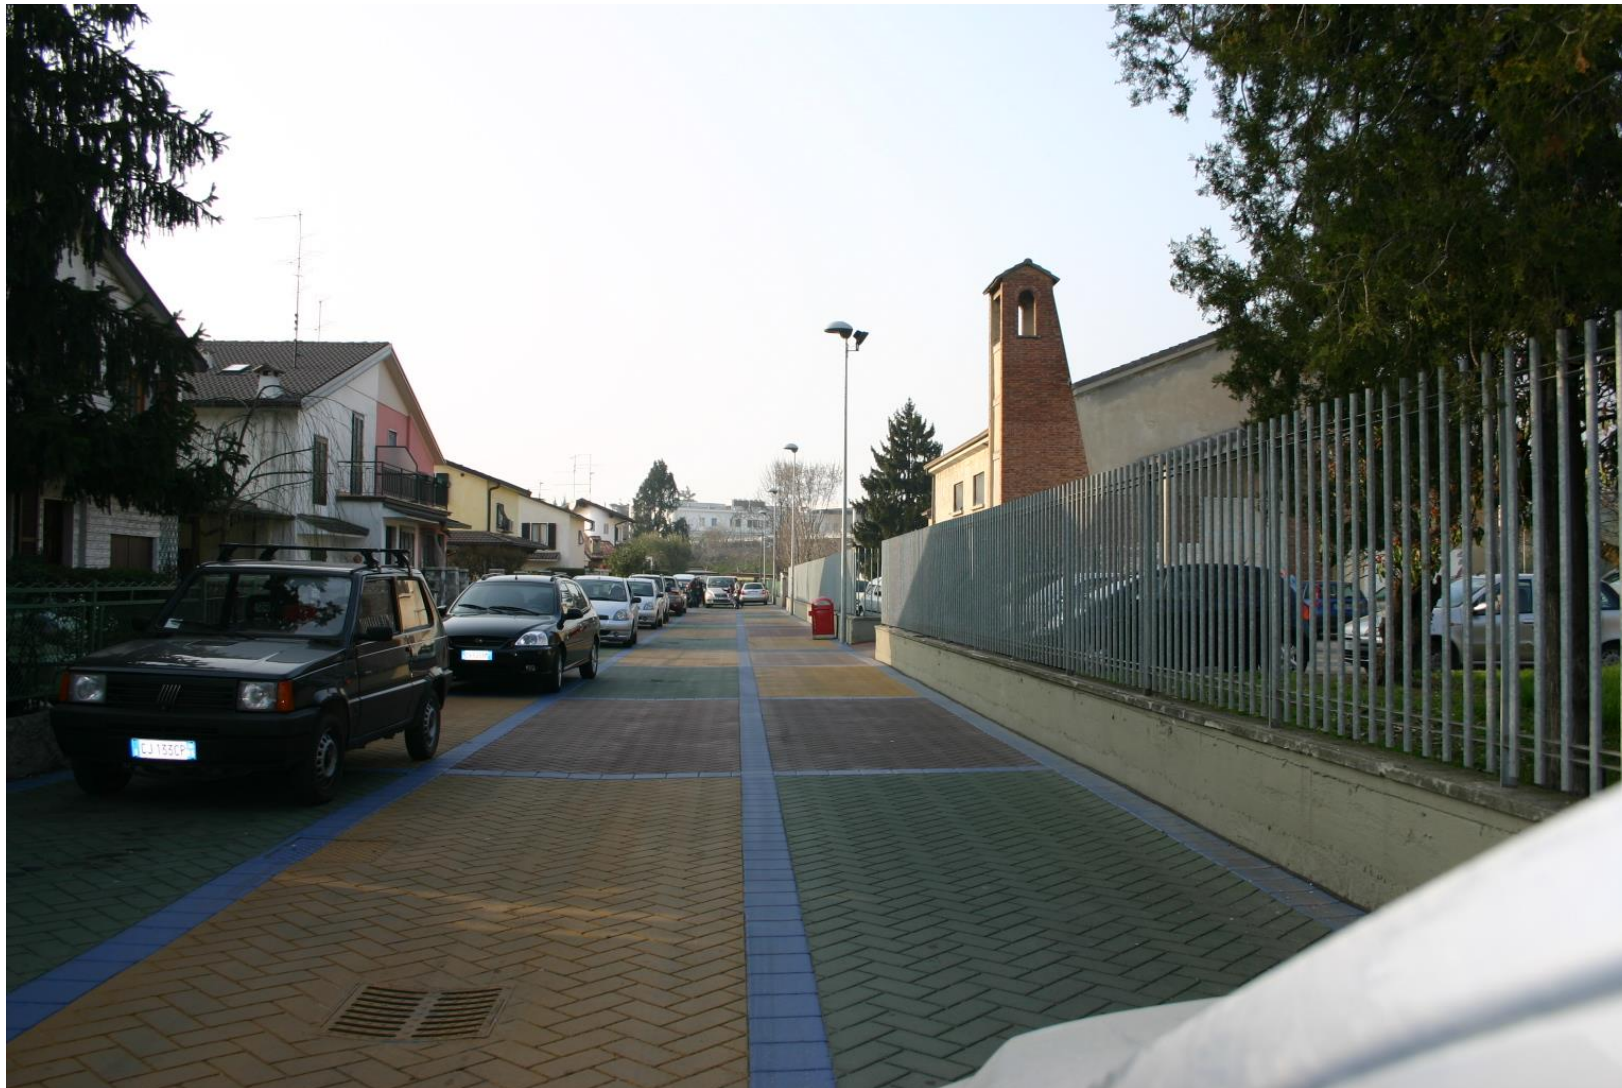
$V_{\text{legale}} \leq 30 \text{ km/h}$

Carreggiata con
apposita
pavimentazione.

Presenza di una scuola
materna.
