# Seminario tecnico

*Un caso di interazione viadotto-frana*

*Ing. Nicola Migliore*  
*Tecne Gruppo Autostrade per l'Italia*

*10 Maggio 2024*

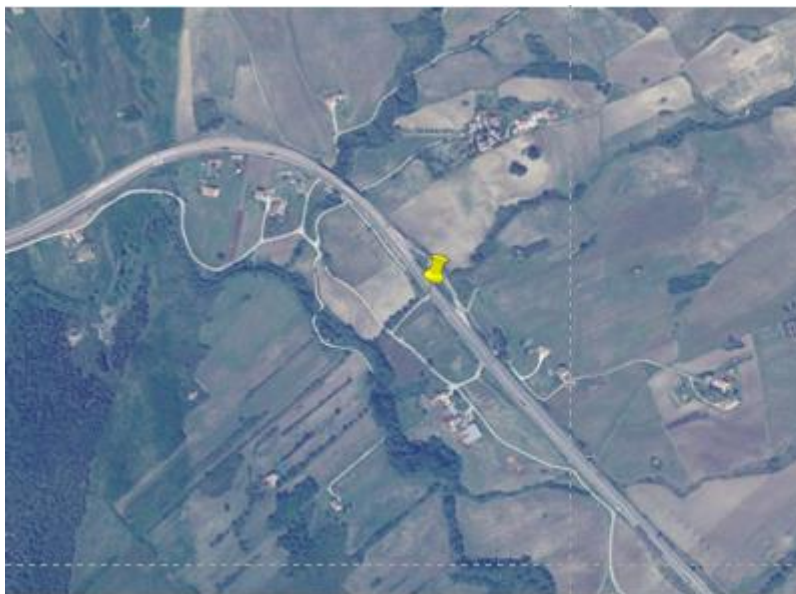
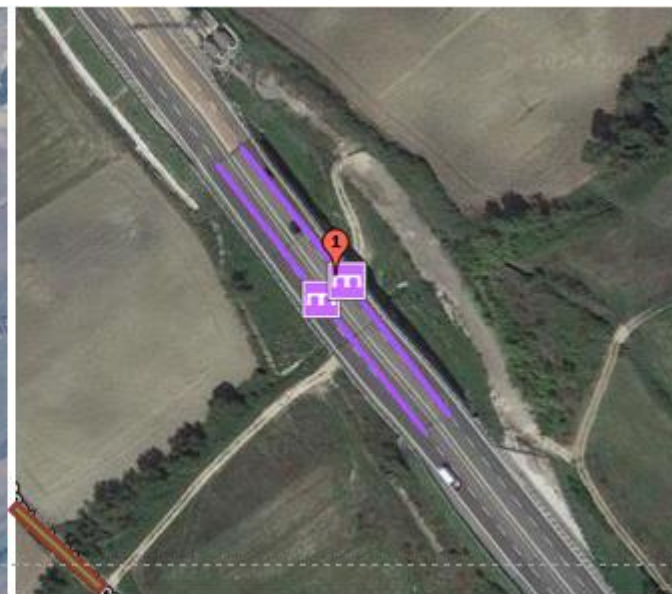
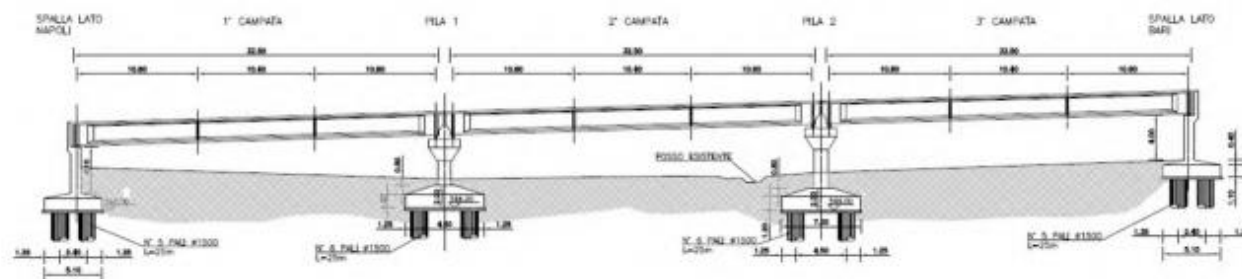
Il viadotto è stato costruito nel 1966.

La lunghezza complessiva è pari a circa 100m suddivisa in tre campate di luce costante e pari a 32m. L'opera è costituita da n. 2 spalle e da n.2 pile dotate di plinti di fondazione di forma tronco conica vincolati rispettivamente a 6 pali di fondazione per le pile e a 5 pali per le spalle. Il diametro dei pali è unico e pari a 1500mm.

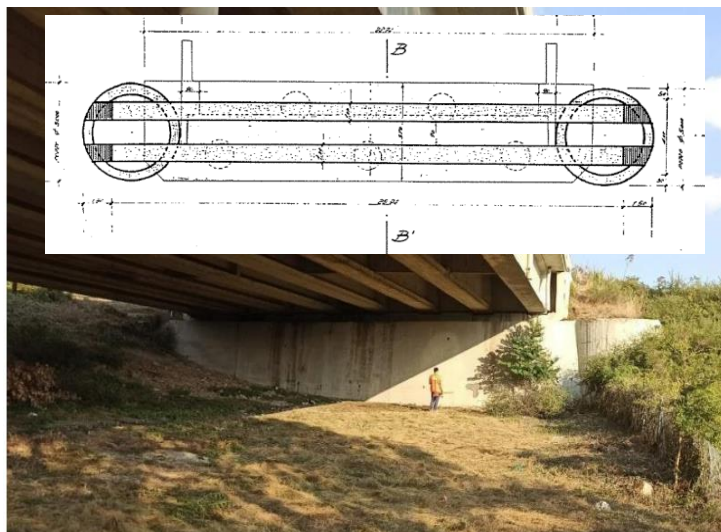
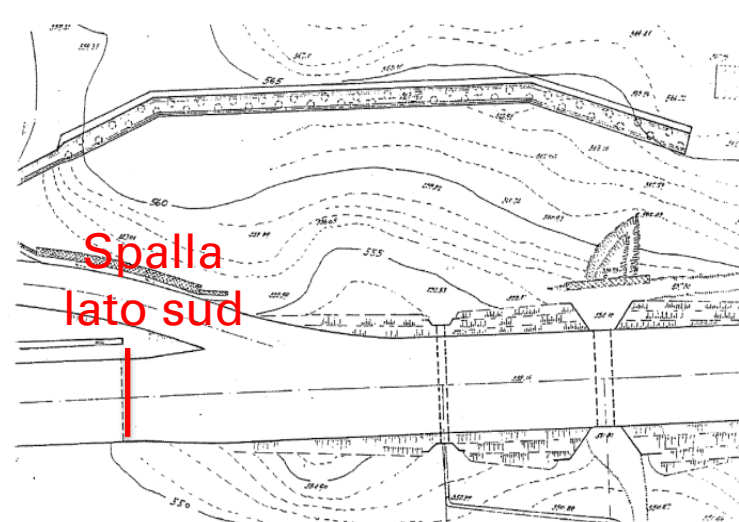
A seguito di un **movimento franoso**, avvenuto nell'ottobre del **1970**, che ha interessato la spalla sud ed il rilevato autostradale, sono stati effettuati lavori di consolidamento.

Negli **anni '90** è stato predisposto un ulteriore progetto di stabilizzazione a seguito di ulteriore dissesto localizzato.

Il viadotto è stato infine oggetto nel **2012** di interventi di ripristino corticale riguardanti le travi di bordo di ciascun impalcato, i piedritti delle pile, i muri delle spalle.

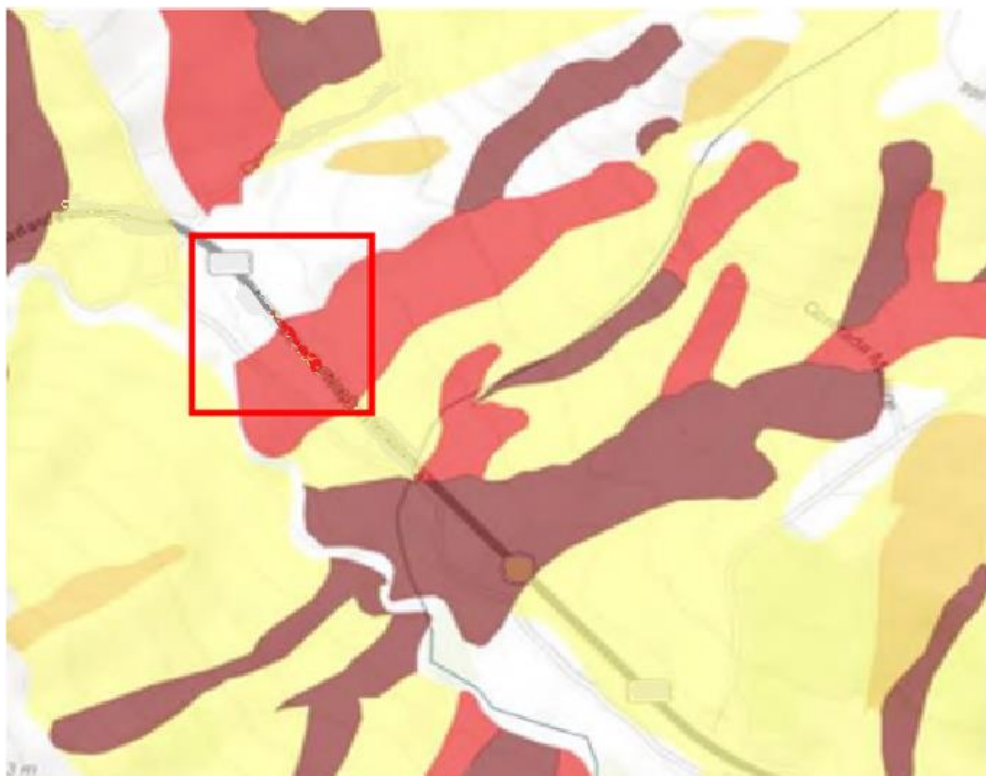
Mosaicature della pericolosità da frana e idraulica realizzate da ISPRA sulla base dei dati forniti dalle Autorità di Bacino Distrettuali  
Accesso portale ISPRA-IdroGEO: maggio 2023)

Nel documento relativo al Rischio Frana prodotto dall'ex Autorità di Bacino, viene segnalata :

- un'area di medio-alta attenzione sul versante della spalla lato nord del viadotto, a cui corrisponde un rischio elevato (R3) lungo l'infrastruttura;
- per il versante ad ovest e la spalla lato sud, invece, non sono presenti segnalazioni;
- sugli altri versanti è riportato un possibile ampliamento dei fenomeni franosi

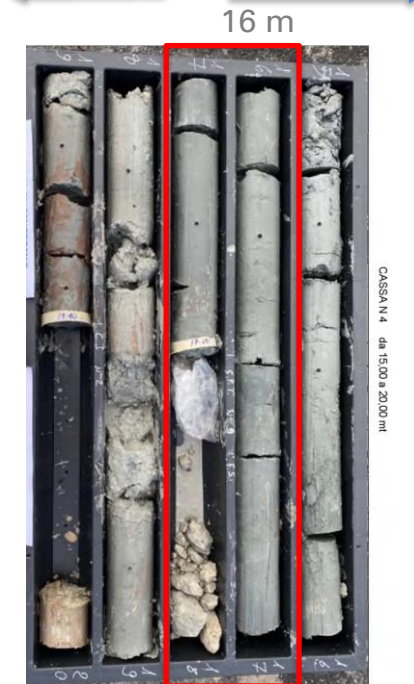
SL1 Spalla lato sud

Superficie di scorrimento  
16 – 17 m

Sub-strato  
argilliti/ argille  
marnose

Copertura in  
frana argille  
limose

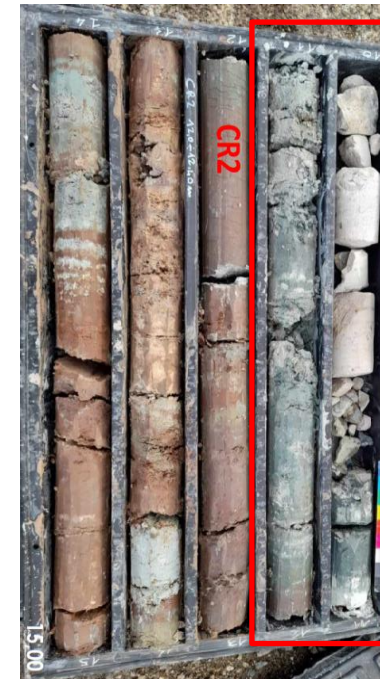
SL6 - Pile

Superficie di scorrimento  
10 – 11 m

Sub-strato argilliti/ argille marnose  
Copertura in frana argille limose  
10 m

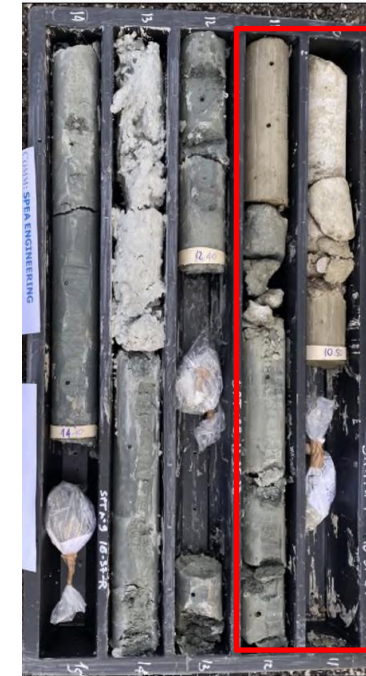
SL2 – Spalla lato nord

Superficie di scorrimento  
10 – 11 m

Sub-strato argilliti/ argille marnose ← Copertura in frana argille limose →  
10 m
