Ciclo di Seminari sulle tecniche No-Dig

LE TECNOLOGIE DI INDAGINI CONOSCITIVE

***Il ruolo dei risultati delle indagini conoscitive nel successo
delle tecnologie No-Dig***

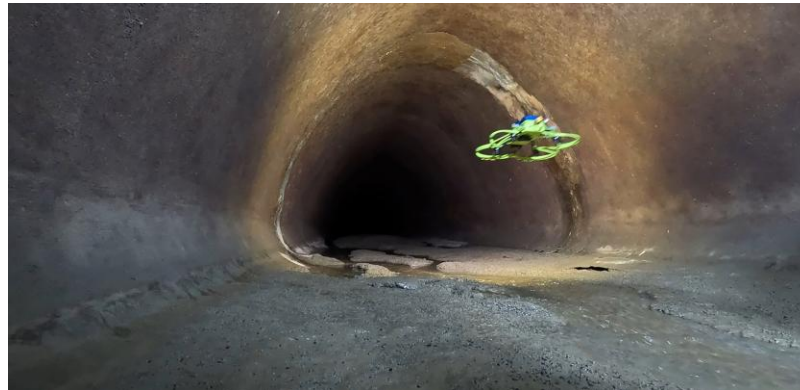
- Ispezione con drone

- Indagini per il risanamento e/o sostituzione di infrastrutture esistenti:
 - Dirette (presentazione Dott. Libraro)
 - Videoispezioni (pig, droni)
 - con codifica difetti (es. EN 13508-2): fessure, fratture, disallineamenti, radici, intradosso
 - Mappatura allacci (numero, posizione, angolo, sporgenze).
 - Robot comandati a distanza
 - Verifica di perdite (traccianti)
 - Smoke/dye testing (fogne) per allacci parassiti e sfiati
 - Sonar (condotte in carico o con battente): depositi, cavità sommerse.

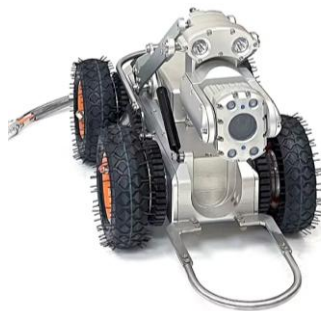
- Ispezione con mezzo comandato a distanza (pig o rover)

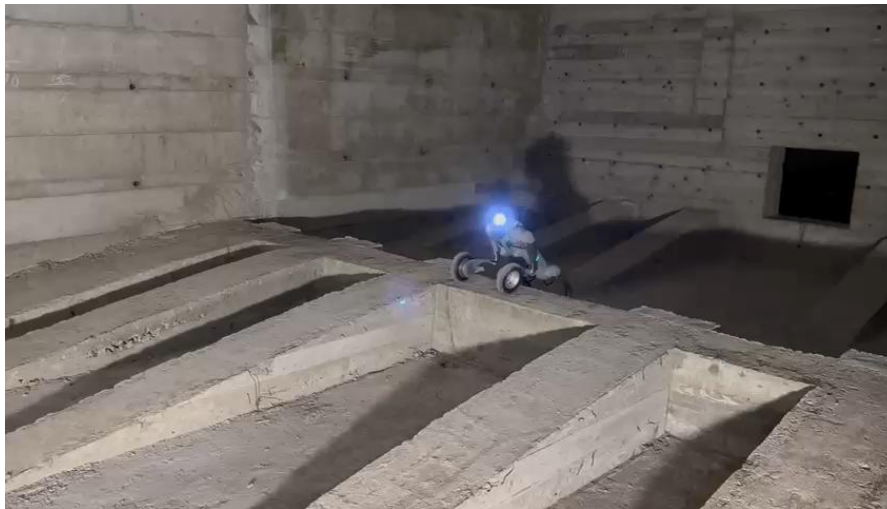
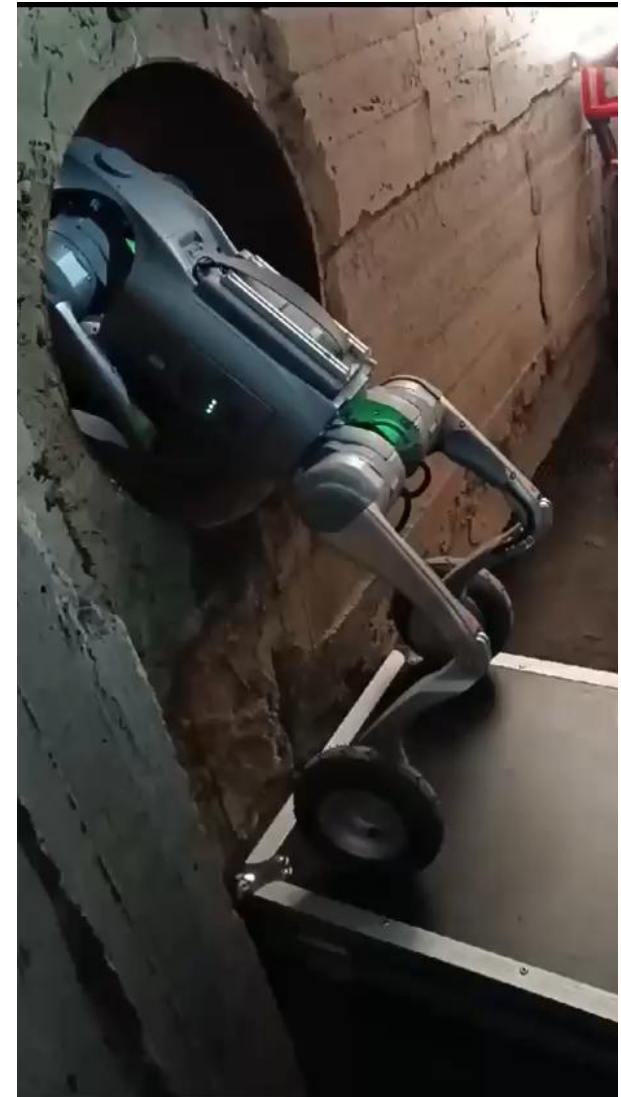
- Robot per ispezioni sotterranee

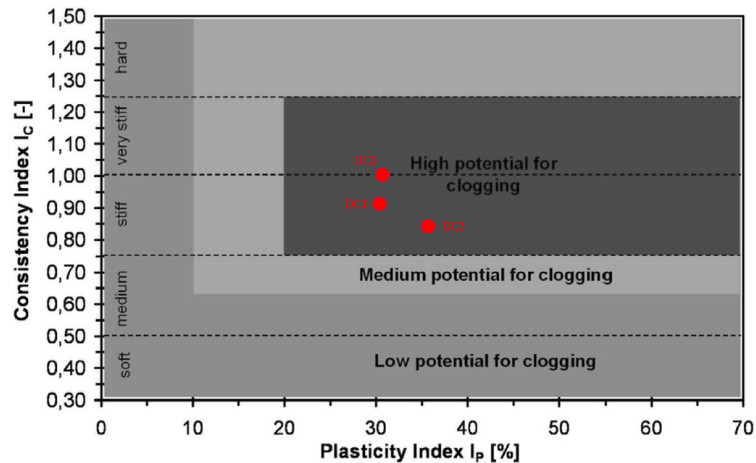
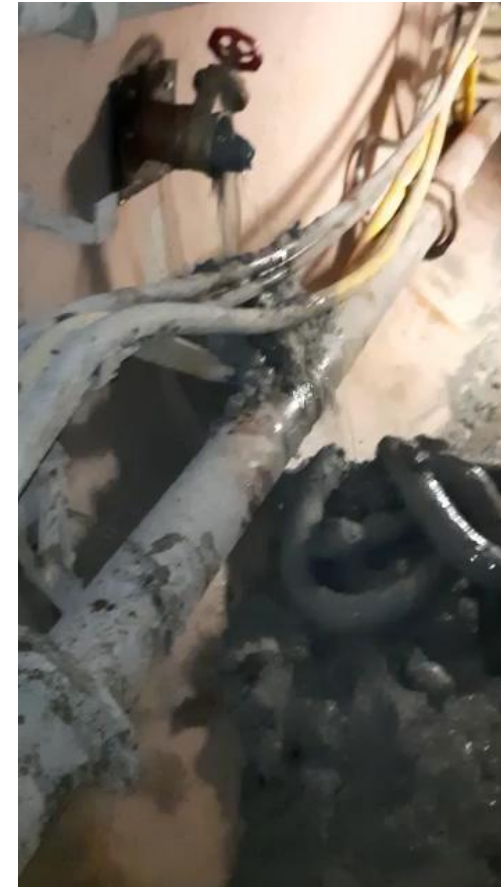
- Case History n. 7
- Le argille di questo tratto sono risultate soggette a importanti fenomeni di rigonfiamento
- Una analisi della loro mineralogia e plasticità ha permesso di valutarne il comportamento

- Case History n. 7
- Durante la perforazione si verifica un fermo nell'avanzamento senza apparente motivazione
- Le spinte crescono fuori dai valori ammissibili per la tubazione (e per le attrezzature)
- Si ipotizza un comportamento rigonfiante per una delle formazioni argillose presenti e si realizzano dei fori di controllo per ridurre le tensioni di confinamento

- Case History n. 7
- Una non completa caratterizzazione dei terreni (anche in presenza di numerosi sondaggi e prove) ha determinato:
 - Allungamento dei tempi
 - Maggiori costi nella costruzione (valvole di sfogo, tempi di attesa, ripristini)
 - Maggiori costi di smaltimento dei materiali scavati (sovrascavo del 20%)

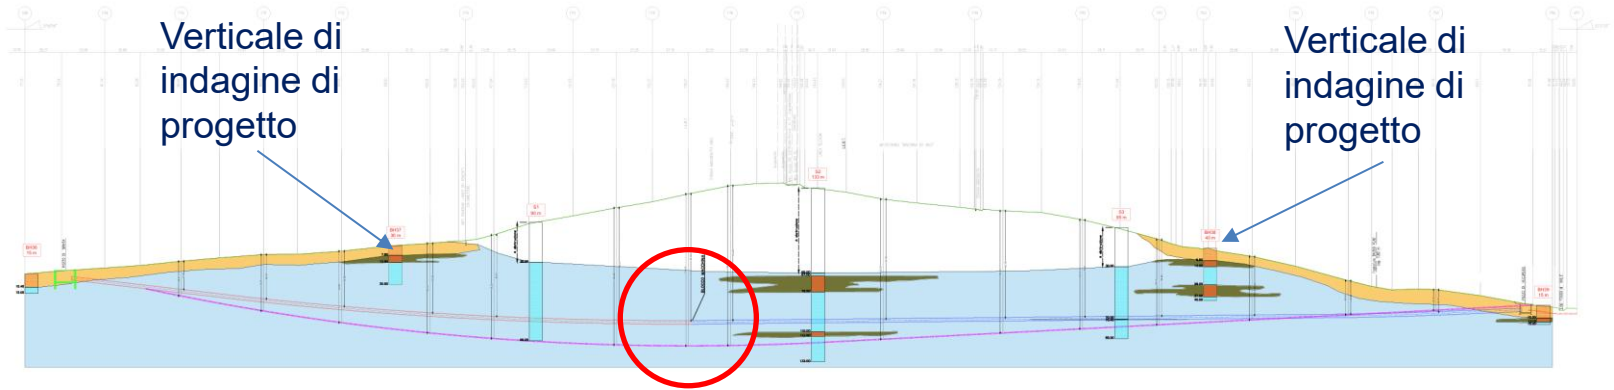
- Case History n. 8
- Profilo geologico (copertura max circa 100 m)
- Profilo della perforazione (di progetto e traccia delle perforazione in variante)

Punto in cui la MTBM si è bloccata

- Due verticali di progetto agli imbocchi che non raggiungono l'asse della perforazione
- Tre nuovi sondaggi eseguiti dopo il blocco dell'avanzamento

- Case History n. 8
- Provincia di Fermo. Costruzione di un MT del diametro di 2500 mm e lunghezza 1.150 m per l'installazione di una dorsale gas da 650 mm (2024)
- Profilo geologico/geotecnico ricostruito con sondaggi dalla superficie limitati alle due zone di imbocco (bassa copertura)
- Terreni attraversati con caratteristiche differenti da sabbie ad argille (di formazioni differenti)
- Le indagini hanno permesso di ricostruire:
 - l'assetto stratigrafico (con scarsa approssimazione):
 - il comportamento meccanico (bassa attendibilità)
 - la posizione della falda (bassa attendibilità)
